Felehovet nord 84, 3855 TREUNGEN

**Koselig hytte på ett plan, kort vei  
til alpinbakken og gode solforhold  
på stor platting | 3 soverom |  
Tilbygg fra 2016.**

Fritidsbolig  
Felehovet nord 84  
3855 Treungen

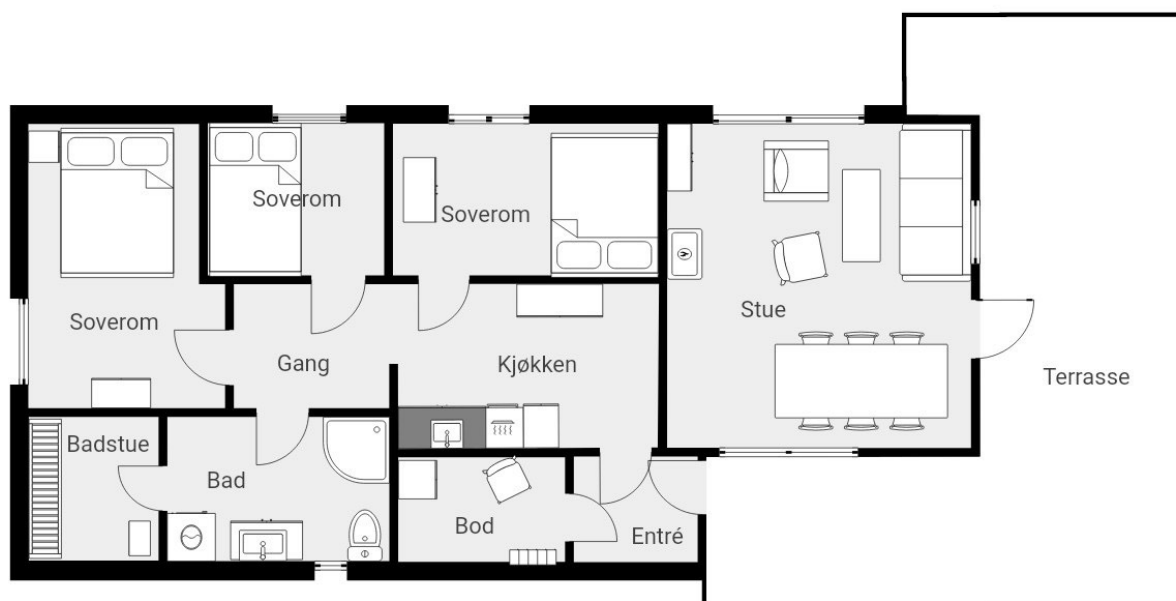
Plantegningen er utarbeidet av Søre Taksering AS for bruk i salgsoppgaven, og er ment som en illustrasjon av boligens planløsning. Tegningen er ikke målsatt og er ikke ment å gi eksakte mål eller arealberegninger.

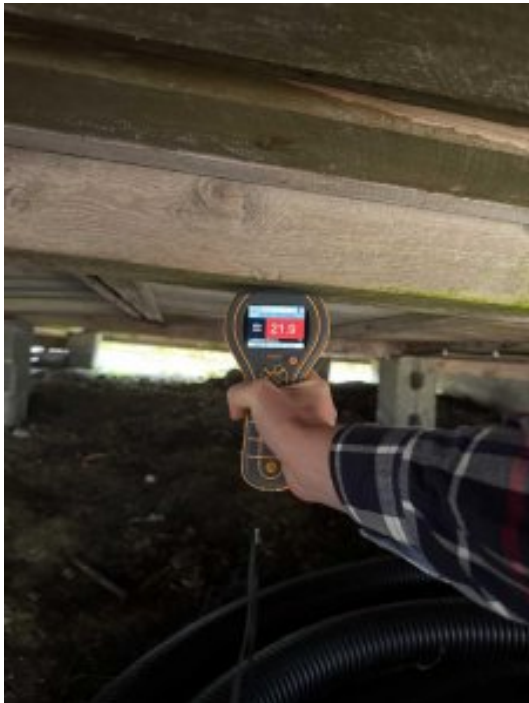
Fundamenteringen er utført med søyler og stubbeloftskonstruksjon. Det ble registrert ujevn og delvis mangelfull understøttelse, samt fravær av dampspærre og ubeskyttet isolasjon på deler av stubbeloftet. Fuktmåling i stubbeloftet viste 21,9 vekt% trefuktighet, noe som indikerer forhøyede verdier. Forholdene gir økt risiko for fuktpåvirkning, skader i konstruksjonen og redusert isolasjonseffekt. Det anbefales å etablere bedre understøtte, montere dampspærre og sikre isolasjonen mot fukt og skader.

| TAKSTMANNENS VURDERING VED TG2: | |
|---|---|
| | Merknad: Ujevn understøtte, manglende dampspærre, ubeskyttet isolasjon, forhøyet fukt (20,9 vekt%).<br>Konsekvens: Risiko for fuktskader, svekket konstruksjon og redusert isolasjonseffekt.<br>Tiltak: Etablere bedre understøtte, montere dampspærre og beskytte isolasjonen. |

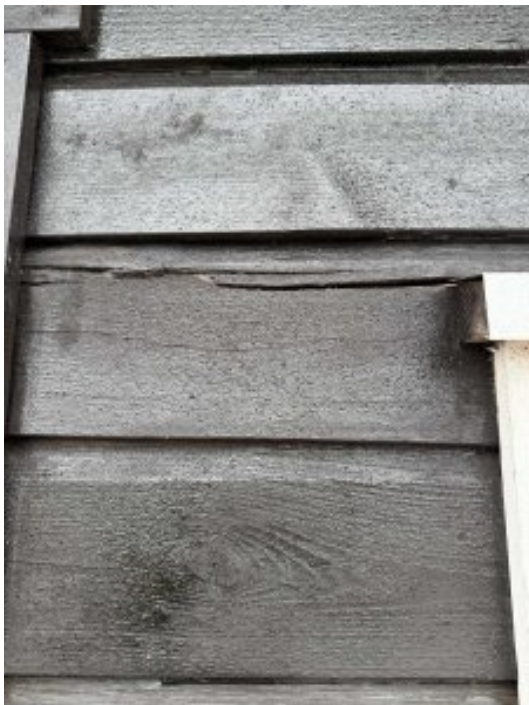
Kledningen ble visuelt kontrollert på utsatte steder og fremstår i hovedsak i normalt god stand. Det ble registrert skade på kledning rundt ett vindu, samt manglende lufting i underkant av kledningen. Manglende lufting kan gi økt fuktbelastning og forkorte levetiden på kledningen. Skadet kledning bør skiftes, og lufting i underkant av kledningen etableres for å sikre riktig uttørking.

| TAKSTMANNENS VURDERING VED TG2: | |
|---|---|
| | Merknad: Skade på kledning rundt vindu, manglende lufting i underkant.<br>Konsekvens: Risiko for fuktbelastning og redusert levetid på kledningen.<br>Tiltak: Skifte skadet kledning, etablere lufting i underkant. |

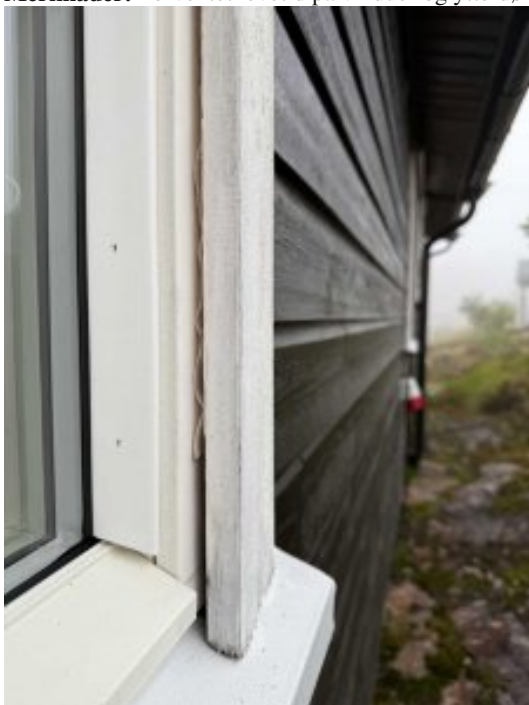
Omrammingen rundt vinduene er utført for tett mot beslag og fremstår med noe slitasje, og det er ikke tett mellom vindu og sidekarmer. Dette kan medføre økt risiko for vanninntrenging og fuktskader over tid. Ellers ble det ikke avdekket skader som krever tiltak. Det anbefales å utbedre tetting mellom vindu og sidekarmer samt vurdere justering av omramming for å redusere risikoen for skader.

| TAKSTMANNENS VURDERING VED TG2: | |
|---|---|
| | Merknad: Omramming rundt vinduer er feilutført, åpning mellom vindu og karm, generell slitasje på omramming rundt vinduer.<br>Konsekvens: Risiko for vanninntrenging og fuktskader.<br>Tiltak: Utbedre tetting og justere omramming. |

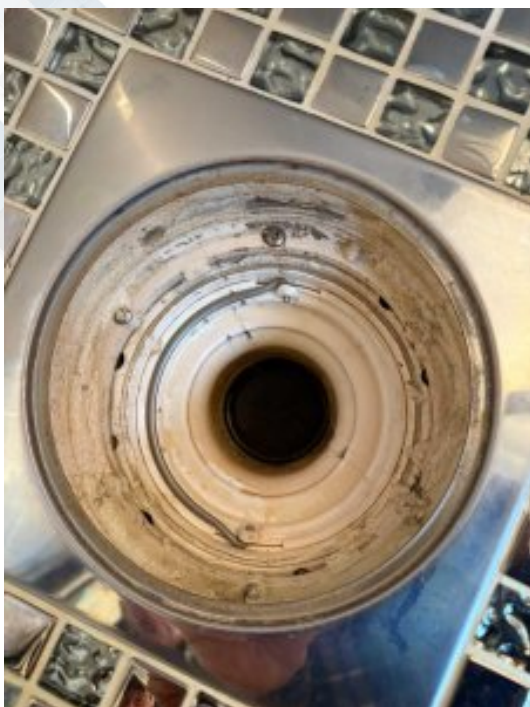
Fall på gulv ble kontrollert med laser og det registreres 24mm motfall/oppkant over en lengde på 1m ut fra dørterskel mot sluk. Viktig å merke seg at det er krav til 10mm fall over denne lengden. Grunnet oppkant i dusjsonen har lekkasjevann fra servant ikke tilgjengelig sluk. Overflatene fremstår ellers i normalt god stand uten tegn til skader.

TG3 vurderes grunnet manglende tettesjikt/membran under servant.

| TAKSTMANNENS VURDERING VED TG3: | |
|---|---|
| | Merknad: Motfall/oppkant på gulv, lekkasjevann fra servant mangler tilgjengelig sluk.<br>Konsekvens: Fare for vannansamling og skader ved lekkasje.<br>Tiltak: Etablere korrekt fall og sikre sluk for lekkasjevann. |
| | Merknad: Ukjent alder på membran, manglende tettesjikt under servant, sluk uten synlig mansjett.<br>Konsekvens: Usikker tetthet, risiko for lekkasje og fuktskader.<br>Tiltak: Etablere tettesjikt under servant, kontrollere/utbedre sluk. |
