Felehovet nord 84, 3855 TREUNGEN

**Koselig hytte på ett plan, kort vei
til alpinbakken og gode solforhold
på stor platting | 3 soverom |
Tilbygg fra 2016.**

Fritidsbolig
Felehovet nord 84
3855 Treungen

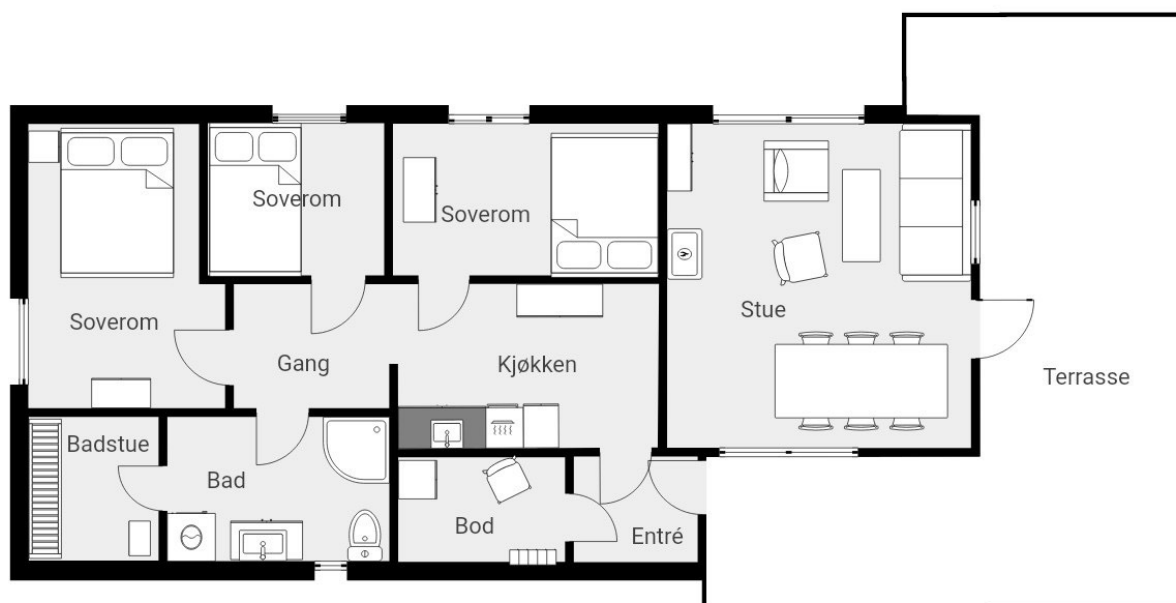
Plantegning

Plantegningen er utarbeidet av Søre Taksering AS for bruk i salgsoppgaven, og er ment som en illustrasjon av boligens planløsning. Tegningen er ikke målsatt og er ikke ment å gi eksakte mål eller arealberegninger.

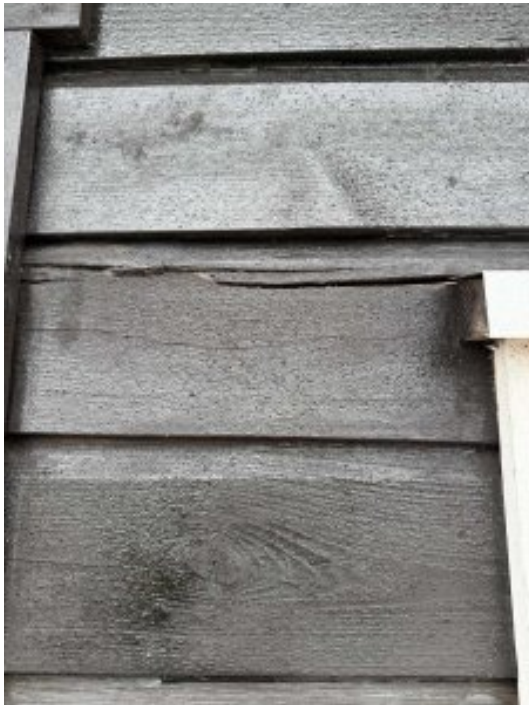
Det er påvist skader, sprekker og råteskade på kledningen.

Kledningen ble visuelt kontrollert på utsatte steder og fremstår i hovedsak i normalt god stand. Det ble registrert skade på kledning rundt ett vindu, samt manglende lufting i underkant av kledningen. Manglende lufting kan gi økt fuktbelastning og forkorte levetiden på kledningen. Skadet kledning bør skiftes, og lufting i underkant av kledningen etableres for å sikre riktig uttørking.

| TAKSTMANNENS VURDERING VED TG2: | |
|---|---|
| | Merknad: Skade på kledning rundt vindu, manglende lufting i underkant. Konsekvens: Risiko for fuktbelastning og redusert levetid på kledningen. Tiltak: Skifte skadet kledning, etablere lufting i underkant. |

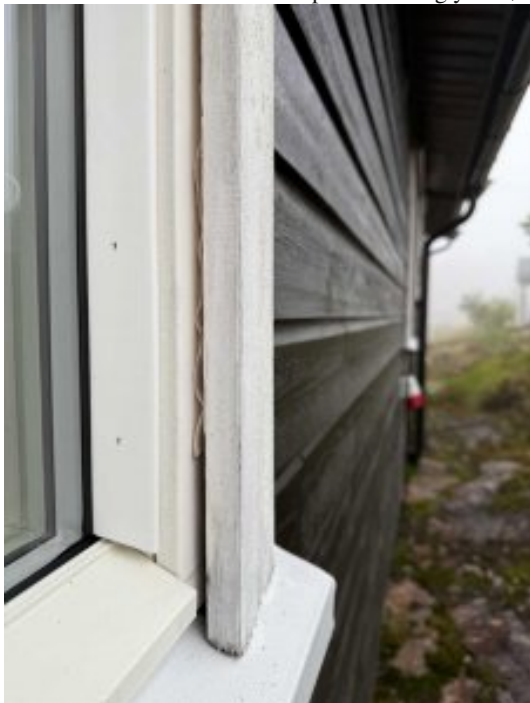
Det er påvist avvik ved beslag, vannbord, omramming, karm eller ytre tetting.

Omrammingen rundt vinduene er utført for tett mot beslag og fremstår med noe slitasje, og det er ikke tett mellom vindu og sidekarmer. Dette kan medføre økt risiko for vanninntrenging og fuktskader over tid. Ellers ble det ikke avdekket skader som krever tiltak. Det anbefales å utbedre tetting mellom vindu og sidekarmer samt vurdere justering av omramming for å redusere risikoen for skader.

| TAKSTMANNENS VURDERING VED TG2: | |
|---|---|
| | Merknad: Omramming rundt vinduer er feilutført, åpning mellom vindu og karm, generell slitasje på omramming rundt vinduer. Konsekvens: Risiko for vanninntrenging og fuktskader. Tiltak: Utbedre tetting og justere omramming. |

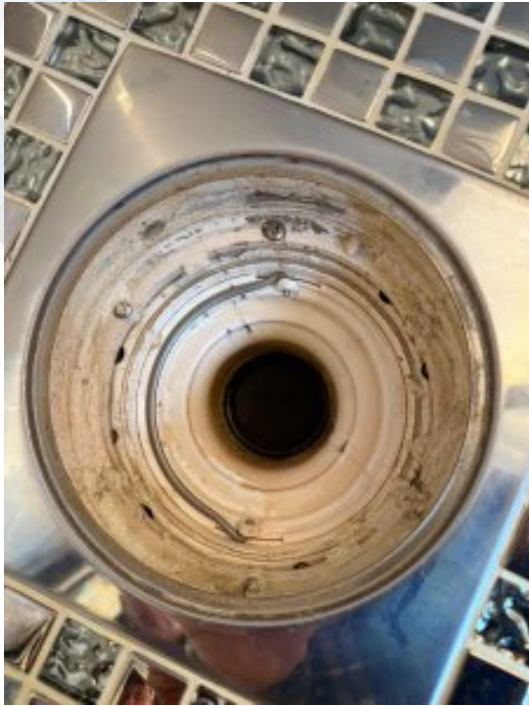
Fall på gulv ble kontrollert med laser og det registreres 24mm motfall/oppkant over en lengde på 1m ut fra dørterskel mot sluk. Viktig å merke seg at det er krav til 10mm fall over denne lengden. Grunnet oppkant i dusjsonen har lekkasjevann fra servant ikke tilgjengelig sluk. Overflatene fremstår ellers i normalt god stand uten tegn til skader.

Membranen er fra ukjent.
 Det er påvist avvik i forhold til sluk, rørgjennomføringer, mansjetter eller klemring.
 Det er muligheter for å rengjøre sluk.
 Det er påvist tegn på feil utførelse, feil materialvalg, skadelig fukt eller utettheter.
 Arbeidet vurderes som fagmessig utført.
 Det er boret hull i tilstøtende rom eller fra undersiden.
 Det er fuktkontrollert med egnet fuktmåleverktøy.

TG3 vurderes grunnet manglende tettesjikt/membran under servant.

| TAKSTMANNENS VURDERING VED TG3: | |
|---|---|
| | Merknad: Motfall/oppkant på gulv, lekkasjevann fra servant mangler tilgjengelig sluk. Konsekvens: Fare for vannansamling og skader ved lekkasje. Tiltak: Etablere korrekt fall og sikre sluk for lekkasjevann. |
| | Merknad: Ukjent alder på membran, manglende tettesjikt under servant, sluk uten synlig mansjett. Konsekvens: Usikker tetthet, risiko for lekkasje og fuktskader. Tiltak: Etablere tettesjikt under servant, kontrollere/utbedre sluk. |
