Frøyerveien 1, 4328 SANDNES

**Romslig tomannsbolig
over flere plan
Stor tomt - Oppgraderingsbehov**

Nøkkelinformasjon

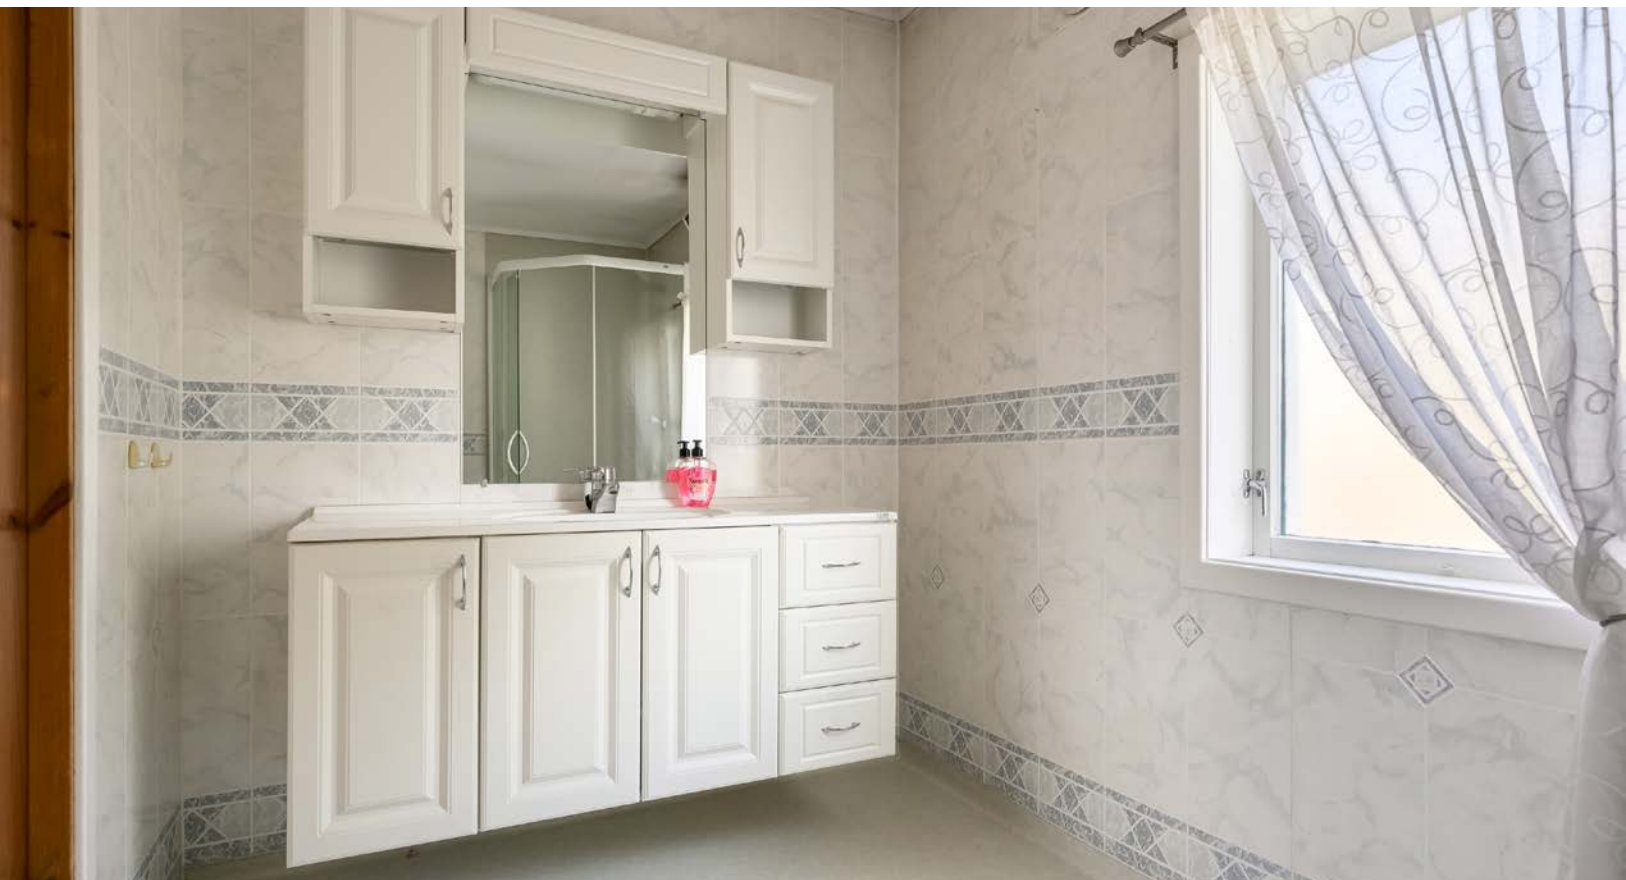
Badet 1. etasje har innredning med speil, benkeskap og servant, samt gulvmontert toalett og dusj med glassdør.

Badet er fra byggeår og har nådd sin tekniske levetid. Det er risiko for lekkasjer og følgeskader, og totalrenovering må påregnes. Kostnadsestimat kr 200 000 – 500 000.

Materialer som er brukt på våtrommet som f.eks membran, vinylbelegg osv ansees å ha en svært redusert levetid, og derfor også påfølgende fare for utettheter og lekkasjer. Tg 3 settes av den grunn som en følge av alder, men også grunnet faren for følgeskader ved en evt lekkasje.

Eier opplyser om eldre lekkasje fra servant.

Nærmer kontroll og eventuelle tiltak vedrørende eldre lekkasje fra servant anbefales.

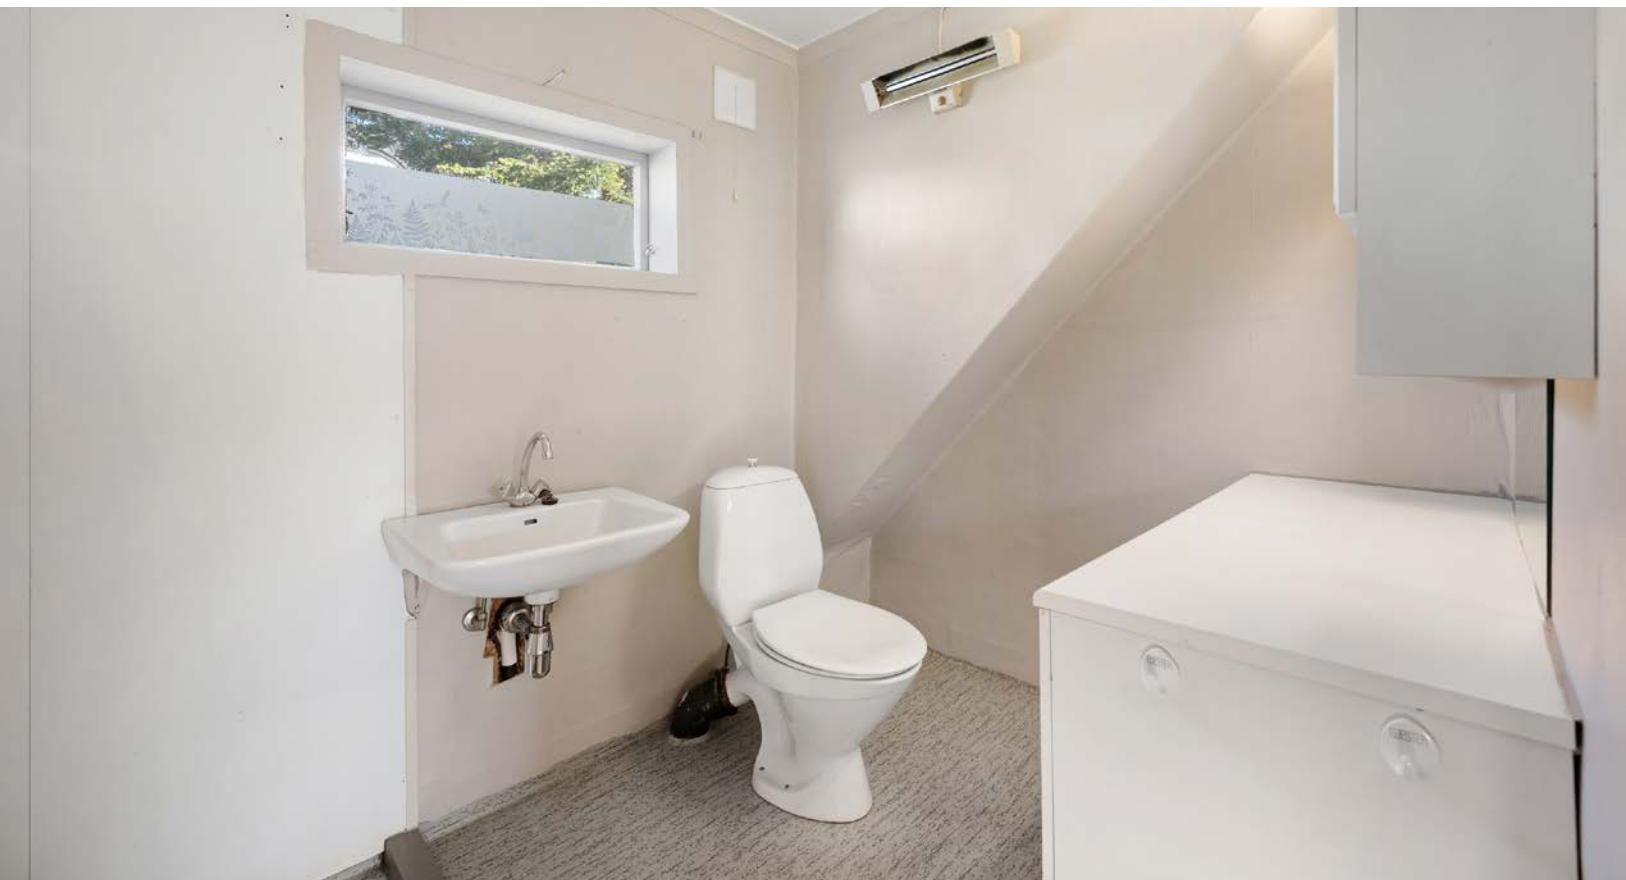
Badet i 2. etasje er innredet med servant, praktisk baderomsinnredning med skap og speil. Gulvmontert toalett og dusj med forheng. Gulv har belegg.
