Nordre Digerneset 4, 1970 HEMNES

**Flott eiendom med stor tomt i naturskjønne omgivelser. Nydelig utsikt mot Mjermen. Båtplass, garasje, grillhytte.**

**Salgsobjekt:** Enebolig  
**Eierform:** Eiet  
**Byggeår:** 2012  
**BRA-i/BRA Total** 182/246 kvm  
**Tomtstr.:** 1987.9 kvm  
**Soverom:** 3  
**Gnr./bnr.** Gnr. 147, bnr. 47  
**Oppdragsnr.:** 1107260086

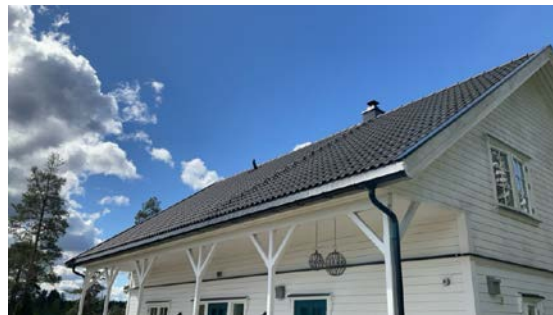
Avvik: Det mangler snøfangere på deler av taket.

Manglende snøfangere innebærer økt risiko for at snø og is kan rase ned fra taket og forårsake skader.

Snøfangere må monteres der hvor dette mangler for å redusere risikoen for snøras, som kan medføre fare for personskade eller skade på eiendom.

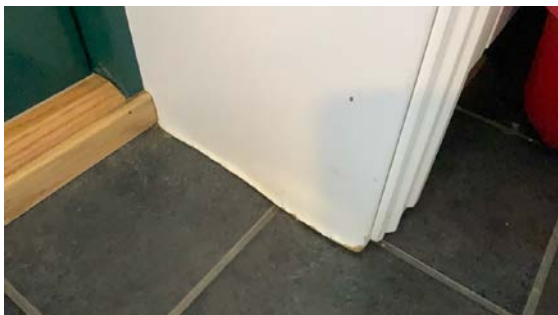
#### TO 2 Overflater Gulv

Det er plastsluk og smøremembran med ukjent utførelse. Fra byggeåret. Det er ikke fremlagt dokumentasjon.

Det er synlig slukmansjett/membran under klemringen i sluket.

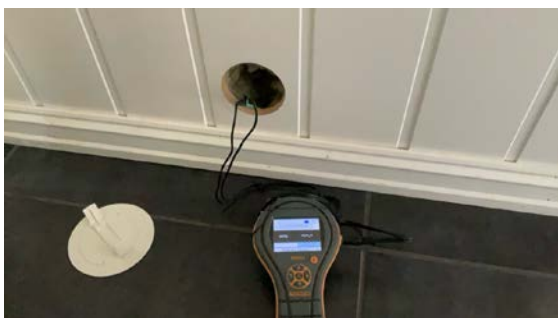
Hulltaking er foretatt uten å påvise unormale forhold.  
Hulltaking ble foretatt i vegg fra gang mot vaskerommet.  
Det ble målt med stikkelektroder i treverk (10% vektprosent) og det ble gjort visuell inspeksjon.  
Det ble ved målinger og visuell inspeksjon ikke påvist tegn på fuktskader.

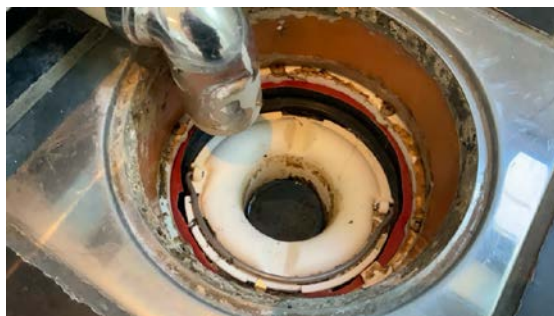
Det er plastsluk og underliggende banemembran med ukjent utførelse.  
Fra byggeåret.  
Det er synlig membran under klemringen i sluket.
