Fyrieggvegen 124, 3660 RJUKAN

**Moderne, eksklusiv hyttedrøm 1
025 moh. Panoramautsikt. 80 kvm
terrasser. Boblebad. Integreert
garasje. Ski inn/ut.**

Salgsobjekt: Fritidseiendom
Eierform: Eiet
Byggeår: 2018
BRA-i/BRA Total 191/191 kvm
Tomtstr.: 1062.2 m²
Soverom: 4
Gnr./bnr. Gnr. 120, bnr. 308
Oppdragsnr.: 1110240352

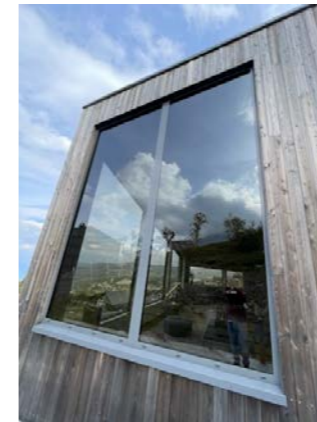
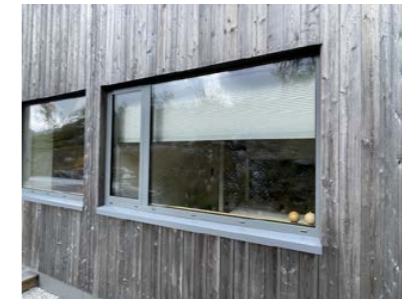
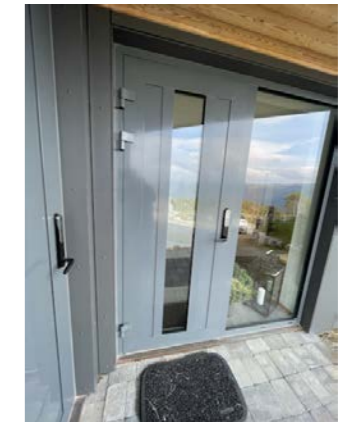
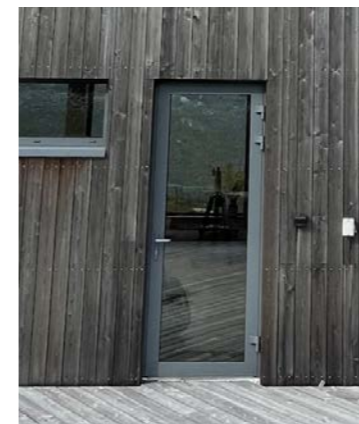
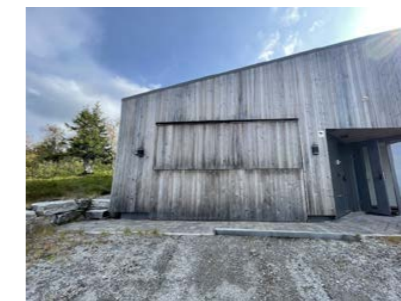
Vinduene er i følge tidligere salgoppgave selvvaskende, og har en glassoverflate som reduserer varmegjennomgang. Det ble ikke påvist tegn på skader eller feil med åpne og lukkemekanismen på vinduer og dører.

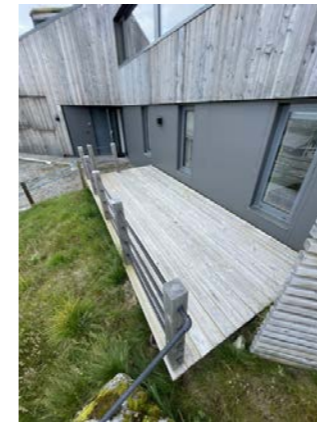
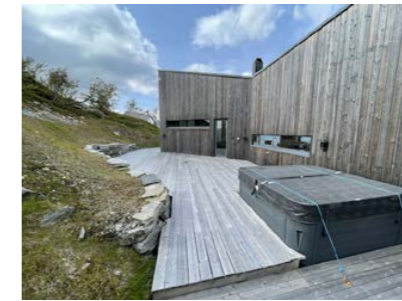
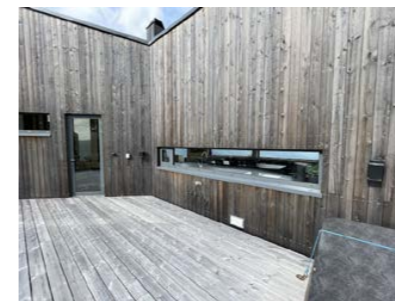
Terrasse med trebjelkelag og terrassebord av impregneret treverk. Rekkverk av impregnerte trestoløer og liggende metallrør. Det er ikke krav til rekkverk da gulvhøyden er under 0,5 meter over terreng, men det bemerkes at det er for store åpninger i rekkverket. Det skal ikke være større åpninger enn 10 cm i rekkverk slik at ikke barn kan sette seg fast i rekkverket. Terrassen fremstår uten tegn til skader eller feilkonstruksjon.

Terrassen fremstår uten tegn til skader eller feilkonstruksjon.

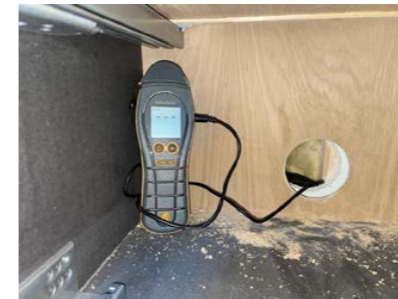
Det ble boret hull i skap på soverom og inn i vegg mot våtsonen og målt med fuktindikator med pigge i veggens treverk.

Det ble ikke påvist fuktighet i vegg.

Ingen utslag på fukt i vegg mot våtsonen.

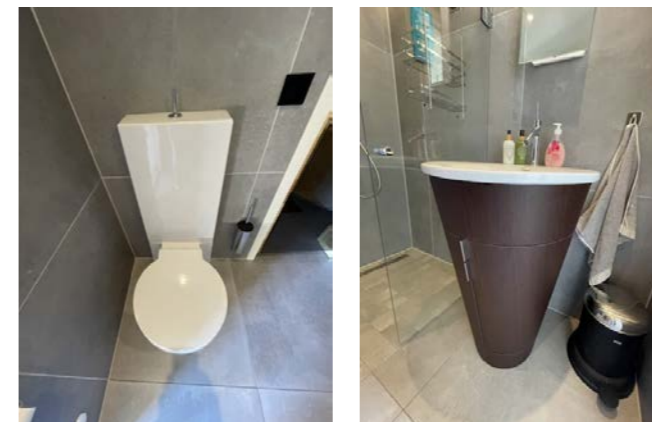
Det ble ikke påvist skader på utstyr og innredning. Det er utenpåliggende sistene på vegg som har godkjent løsning for lekkasjevann. Ventilasjon fungerer som tiltenkt.

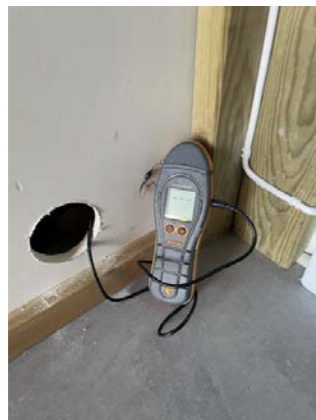
Det ble ikke påvist fuktighet i vegg.

Ingen utslag på fukt.

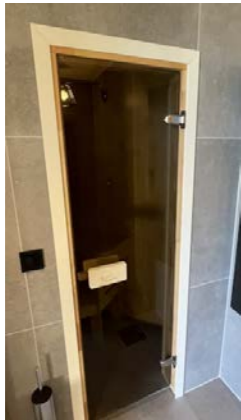
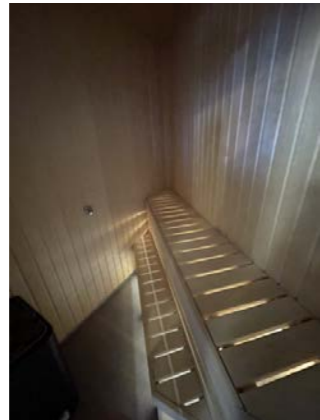
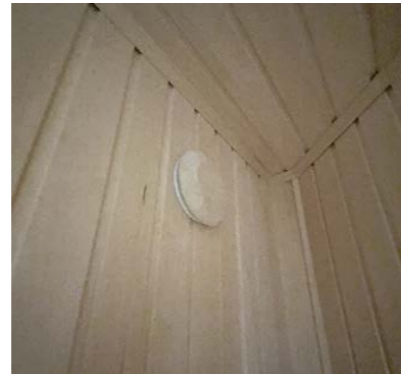
Det ble ikke påvist avvik med badstuen.

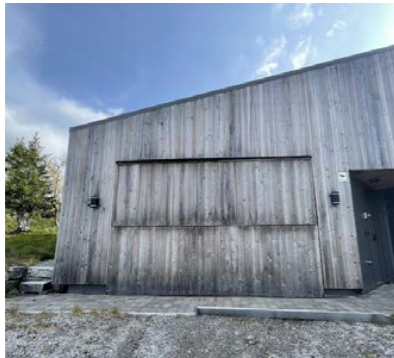
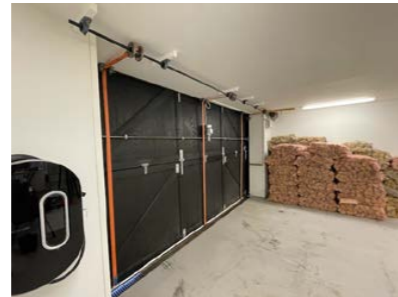
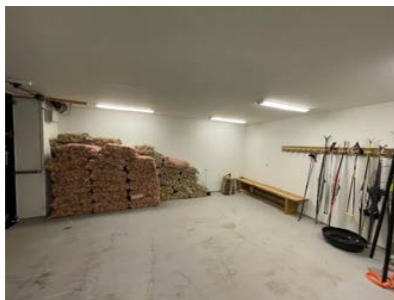
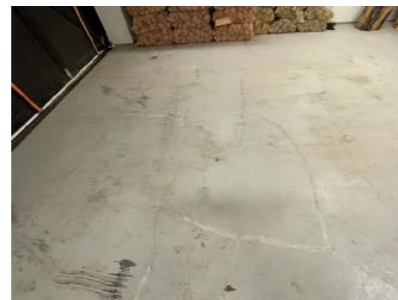
Det ble observert noen sprekker i gulv.

Sprekker i gulv.
