Karlsvognen 16F, 2315 HAMAR

**HAMAR VEST**

**Salgsobjekt:** Andelsleilighet  
**Eierform:** Andel  
**Byggeår:** 1975  
**BRA-i/BRA Total** 54 m<sup>2</sup>/71 m<sup>2</sup>  
**Tomtstr.:** 18 506 m<sup>2</sup>  
**Soverom:** 1  
**Gnr./bnr.** Gnr. 1, bnr. 4514  
**Andelsnr.:** 16206  
**Oppdragsnr.:** 1213250004

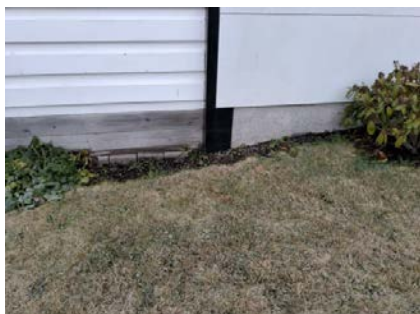
Fundamenteringen er ikke tilgjengelig for inspeksjon.

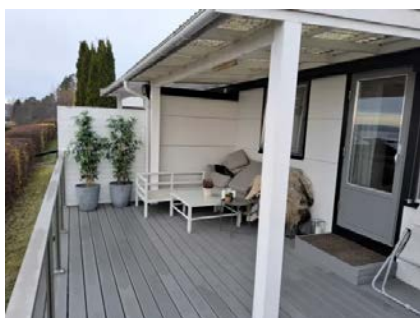
Oversiktsbilde terrasse.

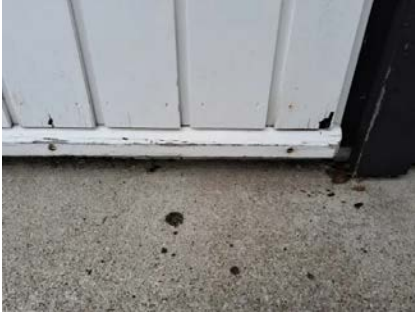
Boddør har påbegynnende råteskader.

| Er det påvist værslitte karmar, fuktskader eller råteskader? | Ja |
| Det registreres en påbegynnende råteskade i dørblad på boddør. Med tanke på oppnådd alder er punktering av glass i tiden som kommer påregnelig. | |

| Utskifting av boddør på grunn av skade/slitasje må påregnes. | |

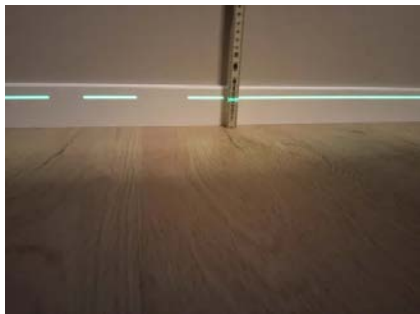
Etasjeskillet er kontrollert med nivelleringslaser.

Kontroll av etasjeskille utføres med nivelleringslaser. Det tas stikkprøver i to retninger i minst to rom per etasje der det lar seg gjøre. Ingen vesentlige avvik ble registrert. Målt lokalt avvik er <10mm og totalt avvik <15 mm pr. rom.

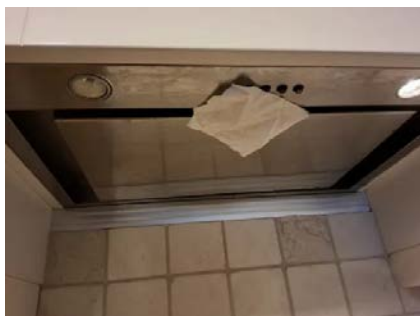
Avtrekkseffekten er testet med papir.

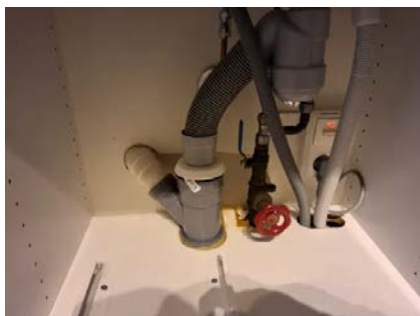
Leiligheten har synlige avløpsrør av plast.

| Det er flere boenheter i bygget og kontroll om kloakk er luftet over tak er ikke foretatt. Det er ikke påvist noen stakeluke i boenheten. Staking kan i enkelte tilfeller utføres via sluk eller andre installasjoner med avløp. Det er ukjent om skjulte avløpsrør også er skiftet i 2008, og skjulte deler av avløpsanlegget kan ha nådd en alder som tilsier at skader / lekkasjer kan oppstå. Det ble ikke registrert behov for tiltak, men med tanke på alder kan skader plutselig oppstå på avløpsrør av eldre årgang. TG2 er satt for å belyse risiko. | |

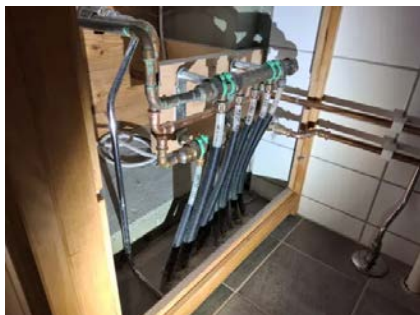
| Type anlegg | Rør i rør system, Kobber |

| Har vannrør nådd en alder som gir økt risiko for skader eller følgeskader? | Ja |
| Er det manglende isolering av vannrør hvor det er risiko for frost eller kondens? | Ja |

Deler av vannrørene er fra byggeåret, og har nådd en alder som tilsier at skader / lekkasjer kan oppstå. Det registreres bryter i kjøkkenskap som er merket med varmekabel vannrør, selger opplyser at denne har stått på. Det ble ikke registrert behov for tiltak, men med tanke på alder kan skader plutselig oppstå på vannrør av eldre årgang. TG2 er satt for å belyse risiko.

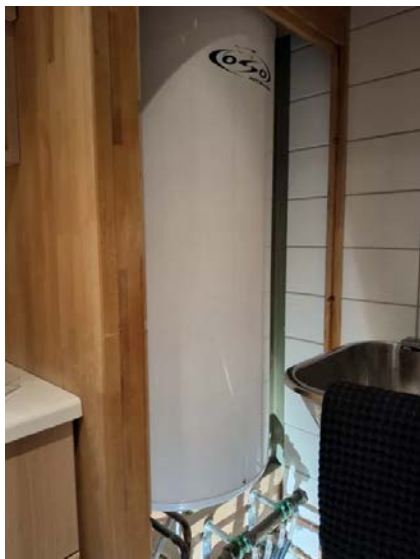
Vegghengt varmtvannsbereder plassert i kasse på bad.

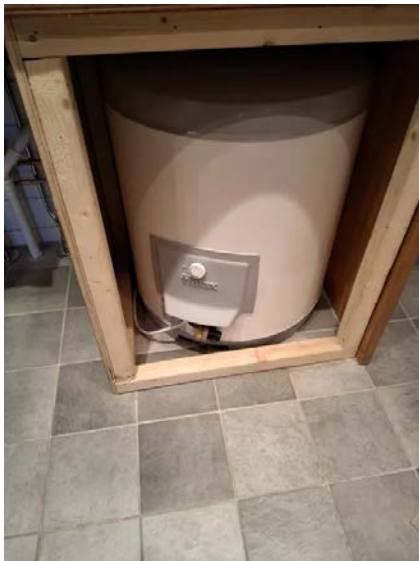
Gulvstående varmtvannsbereider plassert i kasse på bad.

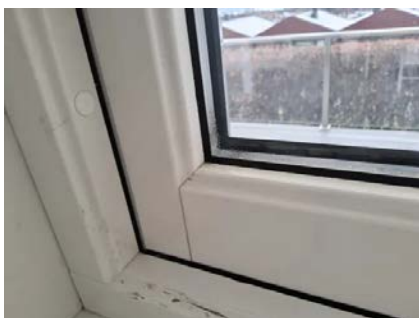
Det registreres tegn til kondens på enkelte vinduer.

Symptomer etter kondens er registrert på enkelte vinduer, noe som tyder på at ventilasjonen ikke er tilstrekkelig. Utilstrekkelig ventilasjon kan medføre økt fuktbelastning og redusert luftkvalitet.

Ventilering ved åpning av vinduer bør påregnes og videre tiltak bør iverksettes ved behov.

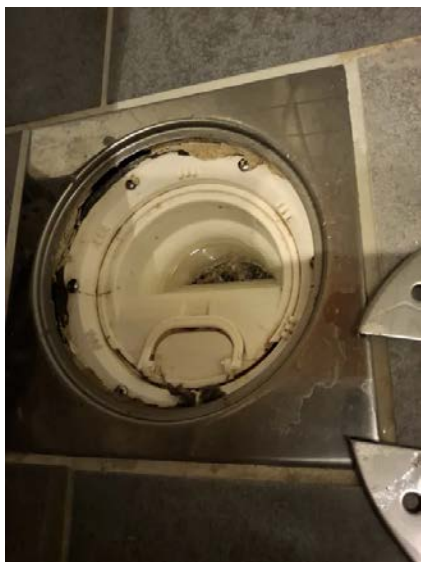
Overgang membran/klemring er ikke tilgjengelig for kontroll.

TGIU:Klemring og membran er ikke synlig på denne type sluk/ utførelse.  
TG2: Tettesjikt har nådd en alder som gjør tettheten usikker i tiden som kommer.

Det anbefales å fortsatt benytte et dusjkabinett for å unngå ytterligere fuktbelastning fra fritt vann på gulv og vegger. Det anbefales å etablere en fuktsensor ved dør tilknyttet automatisk vannstopper, slik at vanntilførsel blir stengt ved en eventuell lekkasje fra utstyr på rommet.

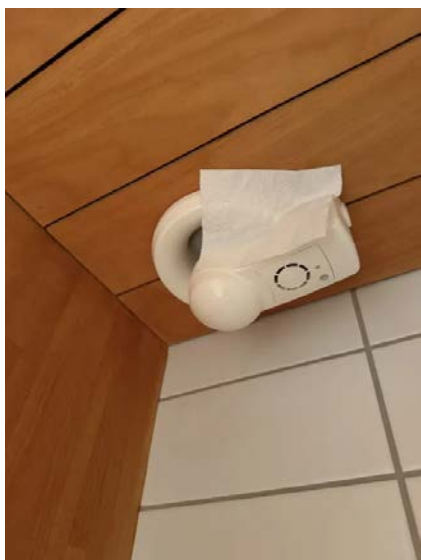
Avtrekkseffekten er testet med papir.

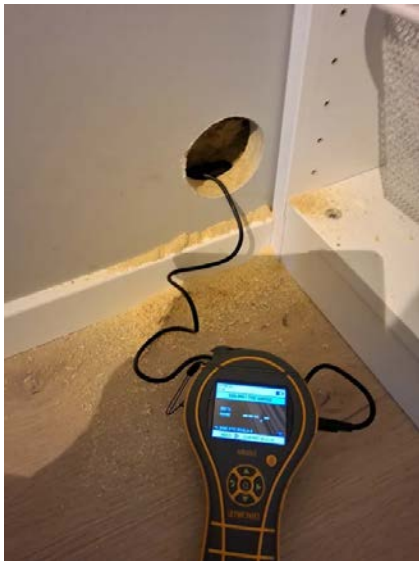
Bilde fra fuktmåling i veggkonstruksjon tilstøtende dusjsone.

Det er foretatt hulltaking med 73 mm hullbor fra tilstøtende entré. Undersøkelsen viser ingen tegn til skader eller fukt i konstruksjonen. Piggmåling: under 6 vektprosent.

Det anbefales å fortsatt benytte et dusjkabinett for å unngå ytterligere fuktbelastning fra fritt vann på gulv og vegger i påvente av en oppgradering av rommet.
