Tilstandsrapport

Eiet seksjon

Gjerdrumsgata 20 D, 2000 LILLESTRØM

Oppdragsnr.: 18778-1566

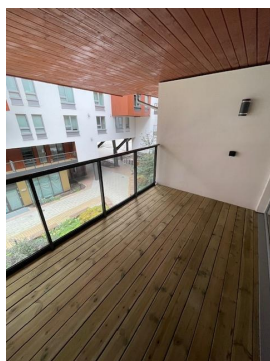
TG 0 Balkonger, terrasser og rom under balkonger

Balkong med støpt dekke med trykkimpregnert gulv og rekkverk i aluminium og glass. Utelampe og strøm.

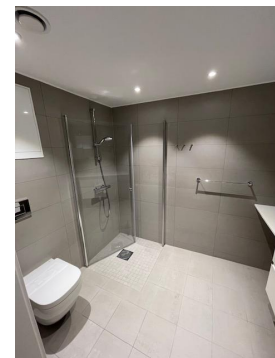
Aktuell byggeforskrift er teknisk forskrift 2017. Dokumentasjon: ferdigattest, FDV og beskrivelsesdokument for prefabrikkert baderomskabin.

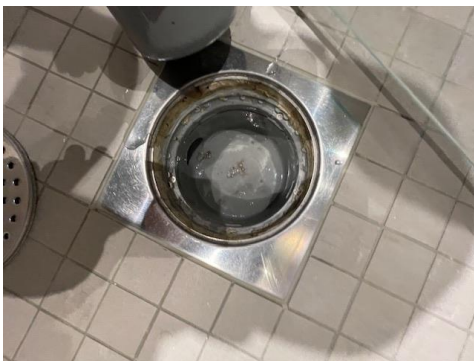
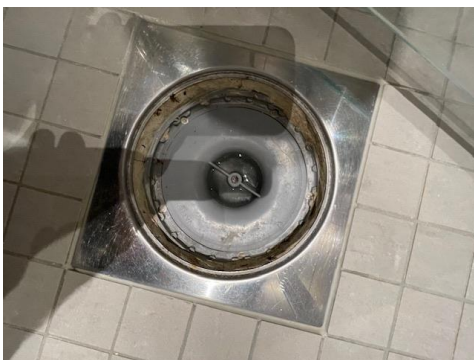
! TG 2 Sanitærutstyr og innredning

Rommet har innredning med nedfelt servant, veggmontert toalett, dusjvegg, speilskap med lys og opplegg for vaskemaskin og tørketrommel.

En glassdør i dusjhjørne er fjernet. Ukjent årsak.

Det bør monteres dusjdør for å begrense vannsprut fra dusj. Våtrommet fungerer uten denne dusjdøren.

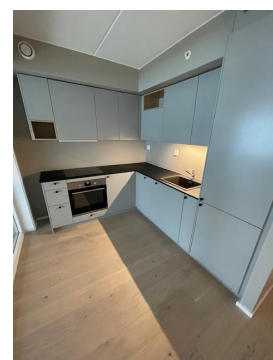
! TG 1 Overflater og innredning

Kjøkkenet har innredning med glatte fronter. Benkeplaten er av laminat. Det er kjølfryseskap, oppvaskmaskin, induksjonstopp, stekeovn, vannstoppssystem og komfyrvakt.

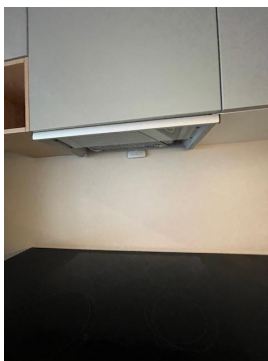
Synlige rør er i plast. Det bemerkes at det meste av avløpsrør er skjult i konstruksjonen. Kun vurdert på alder.

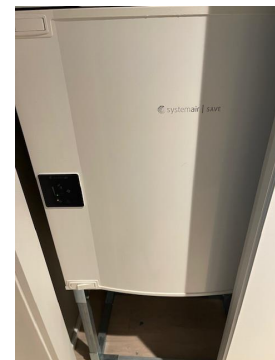
! TG 0 Ventilasjon

Boligen har balansert ventilasjon. Hovedenhet er plassert i garderobe i entré.

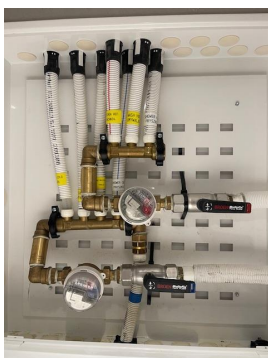
! TG 0 Vannledninger

Innvendige vannledninger er av plast (rør i rør). Fordelerskap med stoppekraner er plassert i bad. Det er besiktiget i rørskap.

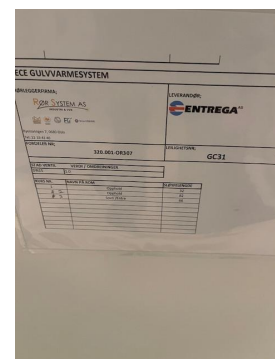
! TG 0 Vannbåren varme

Vannbåren gulvvarme. Fordelerskap er plassert i entré.

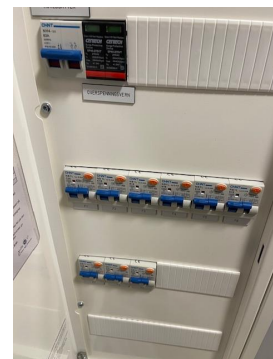
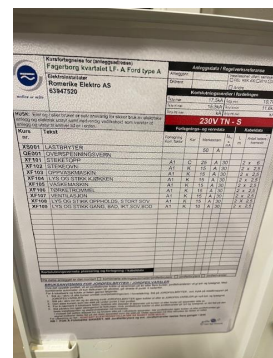
Automatsikringer med innebygde jordfeilbrytere. 9 fordelingskurser. Overspenningsvern.

Undertegnede har ikke elektrofaglig kompetanse. Tilstandsgrad settes derfor ikke. Undersøkelse av elektrisk anlegg bør utføres av fagkyndige.
