Vestsidevegen 36, 2090 HURDAL

**Kombinert bolig- og næringsbygg  
med boligdel på ca 370 kvm BRA  
og næringdel med treningstudio!**

# Verditakst over eiendommen

gnr. 18, bnr. 101 i Hurdal kommune

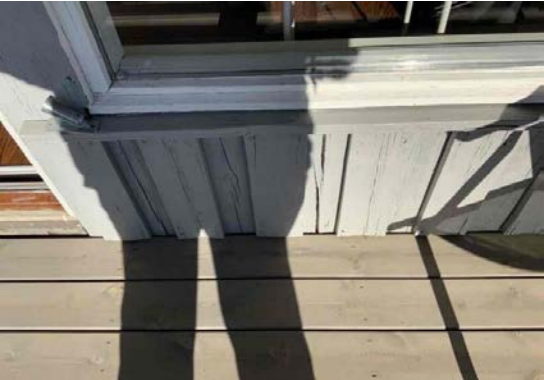
## Veggkonstruksjon

Veggene har bindingsverkskonstruksjon fra byggeår. Fasade/kledning har stående bordkledning, malt i 2013 iflg. eier.

Kledning med tørkesprekker mm.

- Vurdering av avvik:**
- Det er værslitt/oppsprukket trevirke/trepaneler.
- Tiltak**
- Lokal utbedring/utskiftning bør utføres.

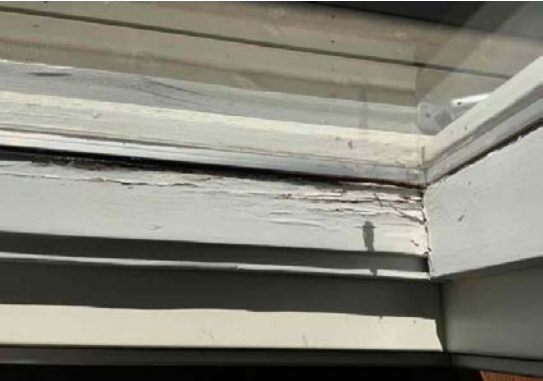
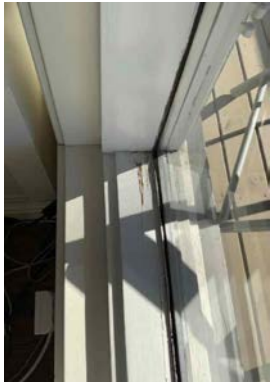
TG 3

Bygningen har malte trevinduer med 2-lags glass fra 1972.

- Vurdering av avvik:**
- Det er påvist vinduer med fukt/råteskader.
- Tiltak**
- Vinduer med råteskader må erstattes med nye.

Kostnadsestimat : 10 000 - 50 000

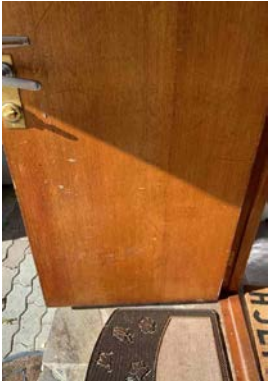
TG 2

Bygningen har teak hovedytterdørog malt balkongdør i tre i 2. etg.

- Vurdering av avvik:**
- Det er avvik:
- Slitasje på dører.
- Tiltak**
- Tiltak:

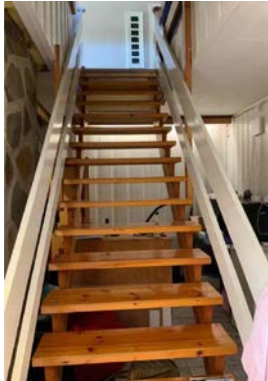
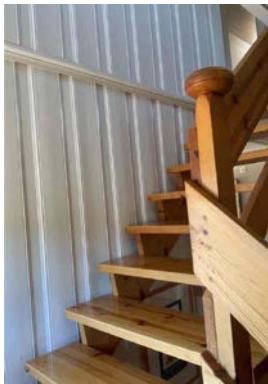
TG 2

Boligen har lakkerte tretrapper.

- Vurdering av avvik:**
- Rekkverkshøyder er under dagens forskriftskrav til rekkverk i trapper.
  - Åpninger mellom trinn i innvendig trapp er større enn dagens forskriftskrav.
  - Det mangler håndløper på vegg i trappeløpet.
  - Åpninger i rekkverk er større enn dagens forskriftskrav til rekkverk i trapper.
- Manglende håndløper trapp til loft.
- Tiltak**
- Håndløper bør monteres, men det var ikke krav på byggetidspunktet.
  - Det er ikke krav om utbedring av åpninger opp til dagens krav.
  - Det er ikke krav om utbedring av rekkverkshøyder opp til dagens krav.

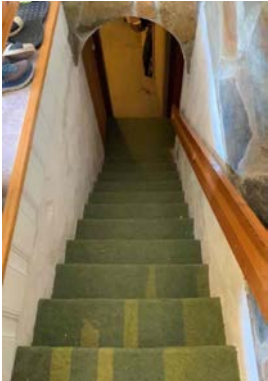
Innvendige trapper - kjellertrapp

Boligen har betongtrapp til kjeller.

- Vurdering av avvik:**
- Det mangler håndløper på vegg i trappeløpet.
- Tiltak**
- Håndløper bør monteres, men det var ikke krav på byggetidspunktet.

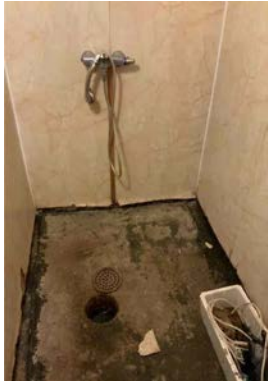
TG 3

Aktuell byggeforskrift er byggeforskrifter fra før 1997. Dokumentasjon: ingen dokumentasjon.  
Rommet er i dag ikke egnet som bad da det fremstår med store fuktskader mm.

- Vurdering av avvik:**
- Våtrommet må oppgraderes for å tåle normal bruk etter dagens krav.
- Tiltak**
- Våtrommet må totalrenoveres. Alle forhold med tettesjikt, våtsone, sluk m.m. må dokumenteres.

Kostnadsestimat : 100 000 - 300 000

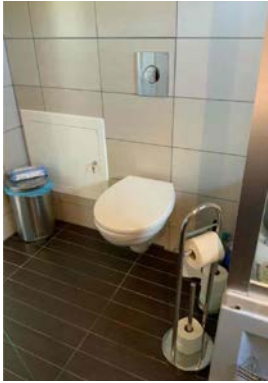
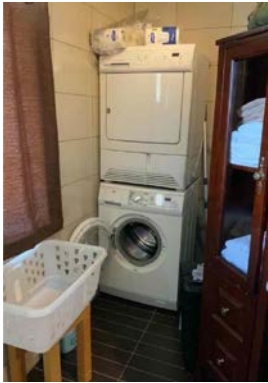
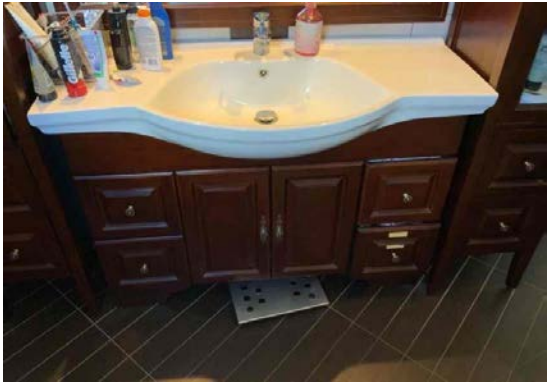
Aktuell byggeforskrift er teknisk forskrift 2010.  
Bad fra 2010. Iflg. selger er badet bygget med membranplater på vegger og smøremembran på gulv. Fliser på vegger og gulv. Badekar/ dusjkabin. Vegghengt wc med drensspalte fra susternekkasse.  
Innredning med nedfelt vask og skuffer/ skap. Avtrekk med elektrisk

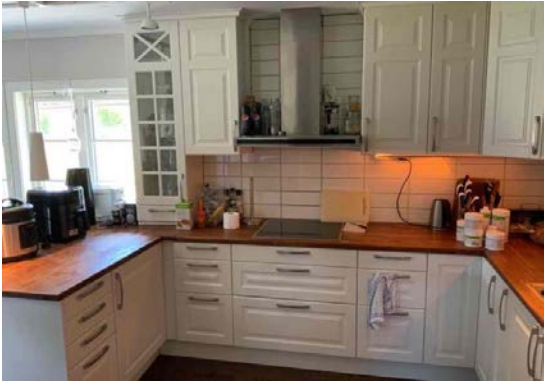
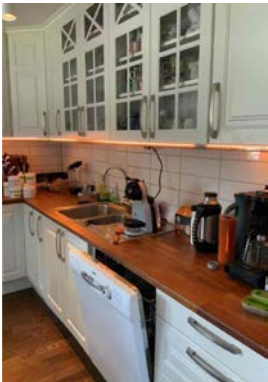
TG 2

Kjøkkenet har innredning med profilerte fronter. Benkeplaten er av heltre, med noe sliasje. Det er kjøleskap,kjøl/fryseskap,oppvaskmaskin,komfyrog induksjonstopp.

### Vurdering av avvik:

- Det er påvist fuktskjolder i overflater.
