# Tilstandsrapport

Boligbygg med flere boenheter

Træshaugledet 16, 5281  
VALESTRANDSFOSEN

Rapportdato: 25.08.2025

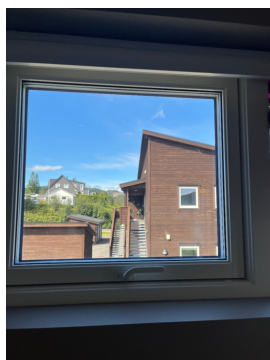
### ! TG 1 Vinduer

Vinduer med isolerglass fra 2021.  
Glass, karm, beslag og lukkemekanisme er kontrollert med godt resultat.

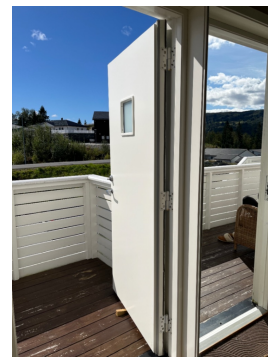
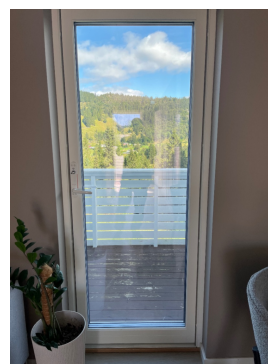
### ! TG 1 Dører

Ytterdør med glatt finer av god kvalitet er kontrollert for utførelse og slitasje.  
Terrassedør med glass er kontrollert for samme.

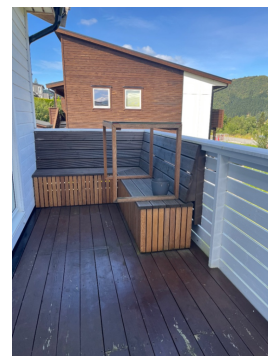
### ! TG IU Andre utvendige forhold

Det er ikke foretatt tilstandsvurdering av bygningsdeler som er underlagt sameiets ansvarsområde.  
Det gjelder i hovedsak yttervegger, takkonstruksjon, radon, drenering, grunnmur, grunn/fundamenter, felles trapper og trapperom, balkonger/terrasser, utvendig vann og avløp og andre tomteforhold. Nevnte bygningsdeler er vurdert i den grad de har tilknytning til enheten, som eks, overflater på innsiden av yttervegger mot enheten etc.

Utvendige bygningsdeler:  
- Grunnmur i betong.  
- Yttervegger i bindingsverk, kledd med liggende trekledning.  
- Yttertak er skrånende, opplektet og tekket med papp/folie

Innvendige bygningsdeler:  
- Felles trapper i trekonstruksjon

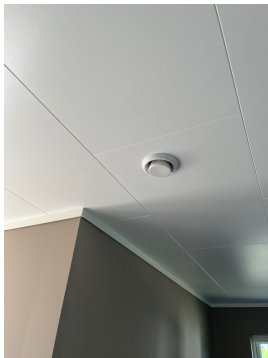
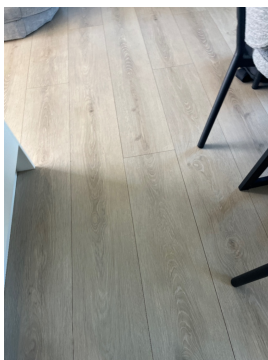
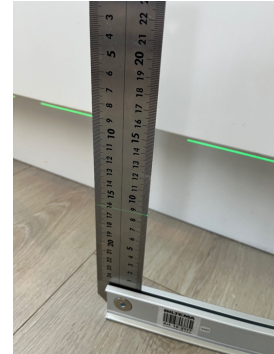
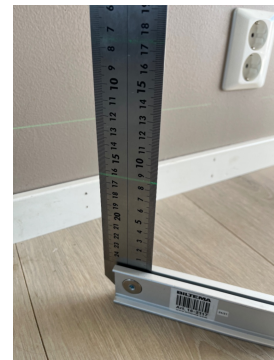
## ! TG 1 Overflater

Innvendige gulv med laminat fra byggeår.  
Innvendige vegger og himling med malte overflater.  
Det er kontrollert for knirk og svikt og visuelt for fuktskjolder og skader.  
Innvendige overflater fremstår i god stand.

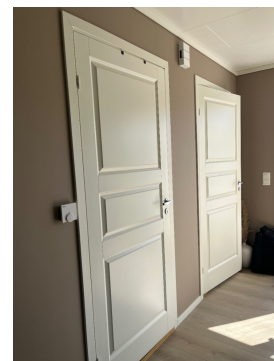
## ! TG 1 Innvendige dører

Malte fyllingsdører fra byggeår.  
Overflater er undersøkt og åpne/lukke mekanisme sjekket.  
Innvendige dører i god stand.

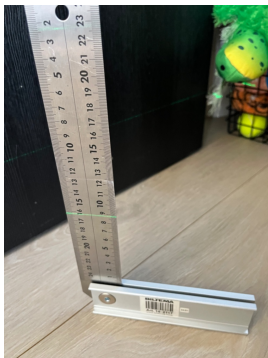
## ! TG 1 Etasjeskille/gulv mot grunn

Etasjeskille i trebjelkelag fra byggeår er kontrollert for horisontalt avvik målt med laser.  
Resultatet tilfredsstillende dagens krav til avvik.

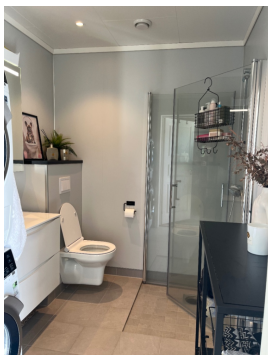
Bad fra byggeår med fliser på gulv og våtromsplater på vegg.  
Smøremembran og plastsluk med dokumentert utførelse.  
Varme i gulv, dusjhjørne, balansert ventilasjon og vegghengt toalett.

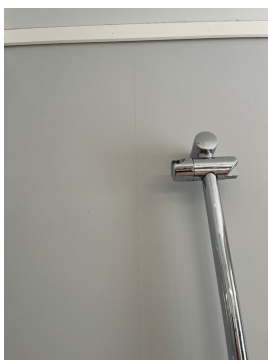
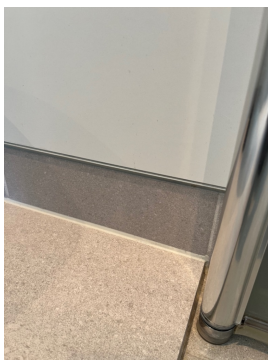
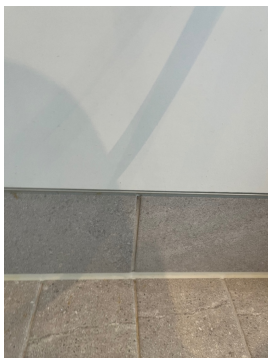
## ! TG 1 Overflater vegger og himling

Vegger og himling er sjekket for utførelse og eventuelle skader.

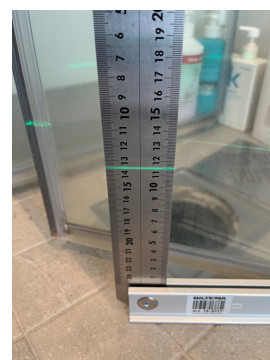
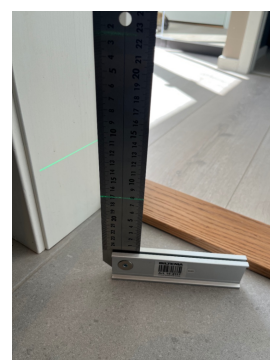
## ! TG 1 Overflater Gulv

Sluk er plassert i dusjhjørne.

Fall til sluk fra øvrige lekkasjepunkt er sjekket med laser.

Overflate er sjekket for riss og bom i fuger/fliser, og terskel ved dør er kontrollert.

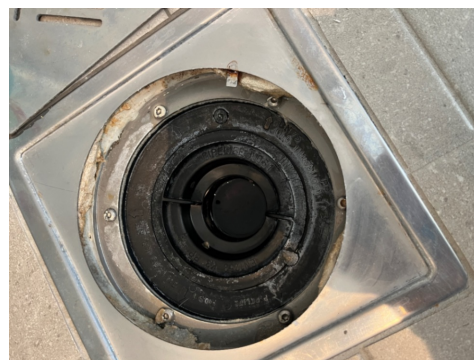
## ! TG 1 Sluk, membran og tettesjikt

Sluk og membran fra byggeår er kontrollert

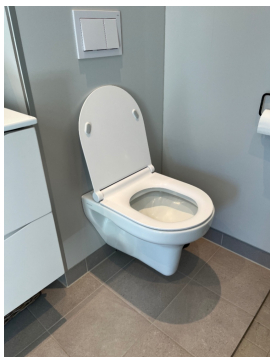
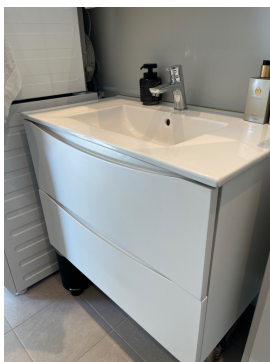
## ! TG 1 Sanitærutstyr og innredning

Benkeskap med nedfelt servant, speil med belysning over.

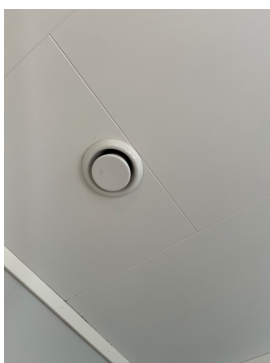
### ! TG 1 Ventilasjon

Balansert ventilasjon med avtrekk og tilfredstillende luftespalte for tilluft.

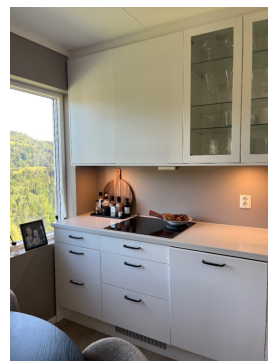
### ! TG 1 Overflater og innredning

Kjøkken med glatte fronter.  
Laminat benkeplate med nedfelt stålvaske og platetopp.  
Komfyr, oppvaskmaskin og kjøleskap/frys.

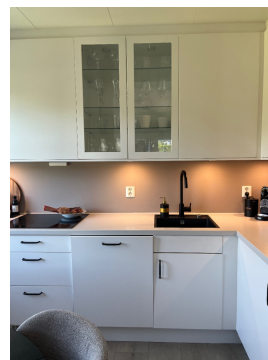
### ! TG 1 Avtrekk

Ventilator montert over platetopp på kjøkken.

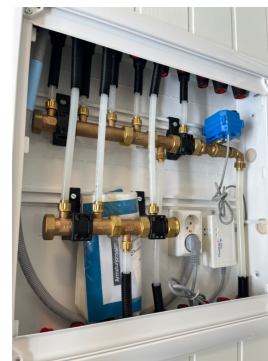
### ! TG 1 Vannledninger

Rør i rør med fordelerskap på bad

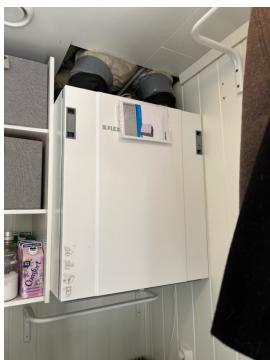
## ! TG 1 Ventilasjon

Balansert ventilasjonssystem fra byggeår

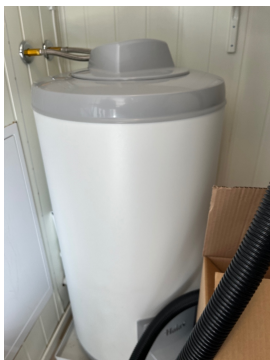
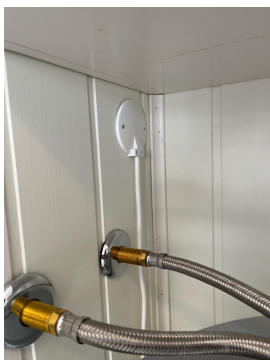
## ! TG 1 Varmtvannstank

200 liter Ozo vv beholder fra byggeår plassert i teknisk rom.

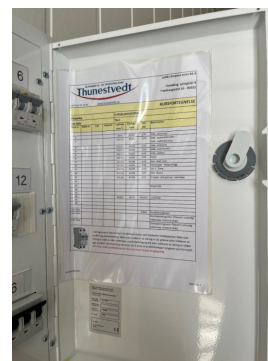
## ! TG 1 Elektrisk anlegg

Sikringsskap med automatsikringer og overspenningsvern plassert i teknisk rom fra byggeår

3. Foreta en helhetsvurdering av det elektriske anlegget, dets alder, allmenne tilstand og fare for liv og helse. Bør det elektriske anlegget ha en utvidet el-kontroll?  
**Nei**
