Langryggen 22, 1920 SØRUMSAND

Koselig enebolig med praktisk planløsning, lettstelt hage og garasje. Barnevennlig nabolag og kort vei til kollektiv.

Befaringsdato: 04.09.2024

Rapportdato: 12.09.2024

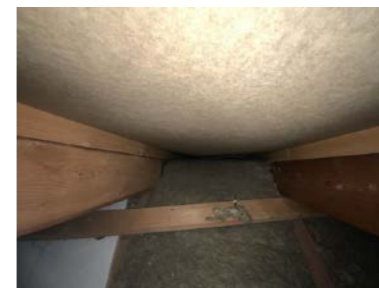
Takkonstruksjonen har A-takstoler i tre. Det er lagt nytt undertak med dobbel lekting og typen fiberduk over Su-plater. Dokumentert med bilder.

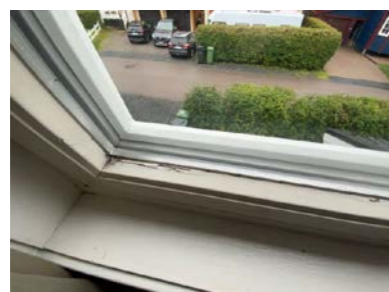
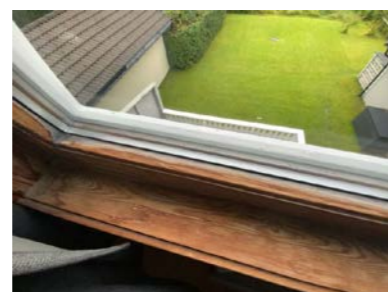
Vinduer

- Karmene i vinduer er slitte og det er sprekker i trevirket.

- Det må foretas lokal utbedring.
- Det må påregnes noe vedlikehold og at enkelte vinduer må skiftes ut.

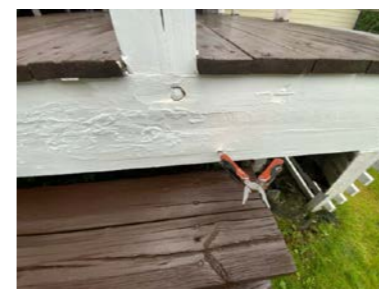
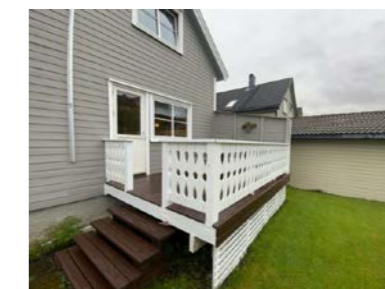
- Det er påvist fukt/råteskader i konstruksjonen.
- Rekkverket er for lavt i forhold til dagens krav til rekkverkshøyder.

Det er noe råte i bjelke på fremsiden av terrassen. Det er også råteskader i levegg.

- Det er ikke krav om utbedring av rekkverkshøyde opp til dagens forskriftskrav.
- Råteskadede konstruksjoner må skiftes ut.

Kostnadsestimat: 10 000 - 50 000

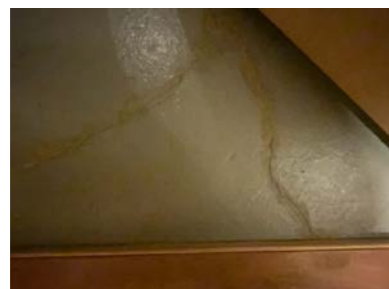
- Målt høydeforskjell på over 15 mm gjennom hele rommet. Tilstandsgrad 2 gis med bakgrunn i standardens krav til godkjente måleavvik.
- Det er avvik:

Det er synlig sprekker i betongdekke inne i bod. Sprekker er ikke betydelig store.

- For å få tilstandsgrad 0 eller 1 må høydeforskjeller rettes opp. Det vil imidlertid sjelden være økonomisk rasjonelt som et enkeltstående tiltak i en bolig som dette. Dersom boligen en gang skal renoveres, kan man vurdere slike tiltak.
- Tiltak:

Sprekker kan tettes og se om disse utvikler seg. Hvis disse utvikler seg anbefales nærmere undersøkelser.

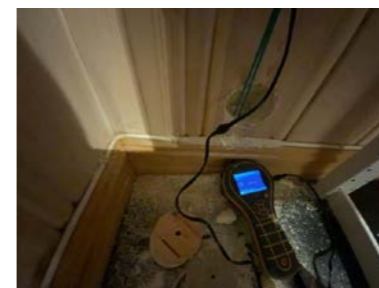
- Grunnmuren er en Multimur. Grunnmuren er særlig fuktutsatt konstruksjon og har høy skadefrekvens.

Multimurelementet har en høyere risiko for fukt-, mugg- og råteskader. Årsaken til dette er at multimuren består av et betongytte med organisk kjerne. Hvis utvendig drenering og fuktsikring ikke fungerer, vil muren absorbere fukt og få store skader innvendig.

Det ble ikke funnet fukt befaringdagen. Se øvrig vurdering av drenering. Tg er gitt ut fra risikokonstruksjon.

- Det er ikke behov for utbedringstiltak.

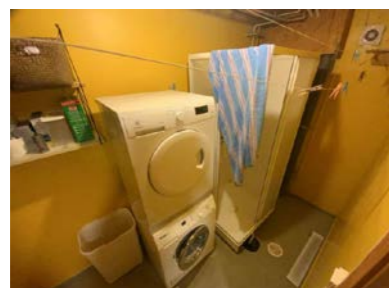
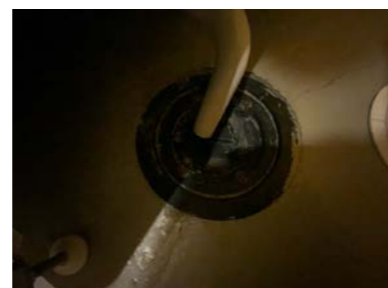
Vaskerommet anses å fungere som tiltenkt ut fra datidens krav. Tg er gitt med tanke på dagens forskrift og krav til vurdering for våtrom. Rommet må renoveres ut fra dagens krav for å lukke avviket.

Kostnadsestimat: 50 000 - 100 000

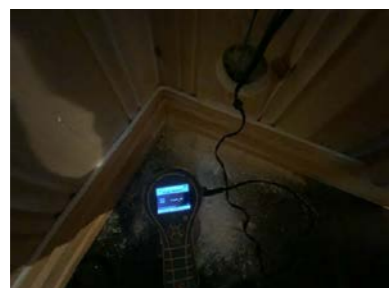
1 TG 1 Tilliggende konstruksjoner våtrom

Hulltaking er foretatt uten å påvise unormale forhold. Hulltaking er foretatt ved/i kjellerstue.

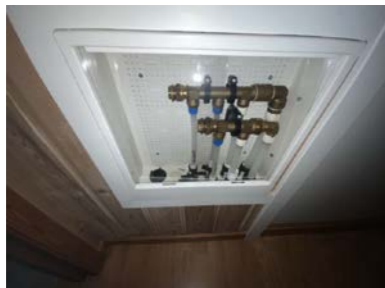
TG 1 Vannledninger - 2

Innvendige vannledninger er av plast (rør i rør) i forbindelse med nytt bad i 2 etasje. Det er besikket i rørskap.
