Nøtteskrikevegen 2E, 2032 MAURA

**Moderne leilighet med  
markterrasse, gode solforhold,  
garasjeplass og sentral  
beliggenhet.**

# Tilstandsrapport

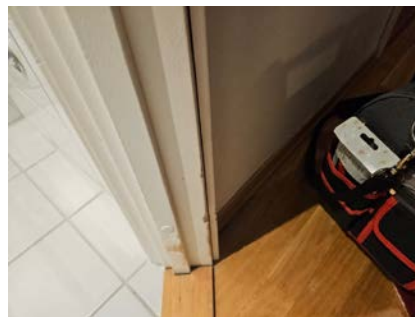
Konsekvens: Forholdet kan medføre behov for utbedring og vedlikeholdsbehov.

Anbefalt tiltak: Det anbefales å gjennomføre ytterligere undersøkelser, utført av fagperson, for å avklare årsak og eventuelt behov for utbedring.

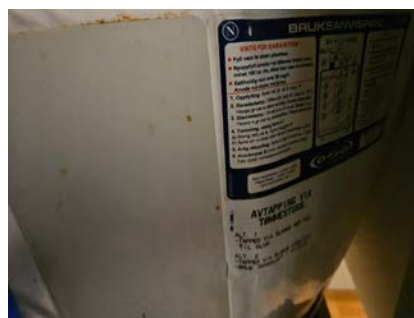
Konsekvens: Forholdet kan medføre behov for utbedring eller utskifting av berederen.

Anbefalt tiltak: Det anbefales å vurdere service av bereder, utført av fagperson, for å avklare omfang og behov for eventuell utbedring.
