# Tilstandsrapport

Eiet seksjon Snr. 21/H0201/SB21

Brøtergata 4 E, 2000 LILLESTRØM

## Eiet seksjon Snr. 21/H0201/SB21 - Byggeår: 2022

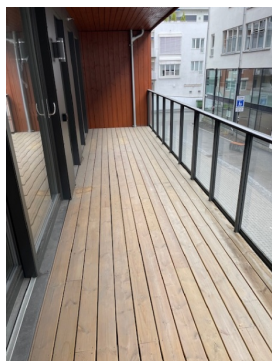
### TG 1 Balkonger, terrasser og rom under balkonger

Balkong med støpt dekke med påført trykkimpregneret gulv og rekkverk i aluminium og glass. Utelampe og strømuttak.

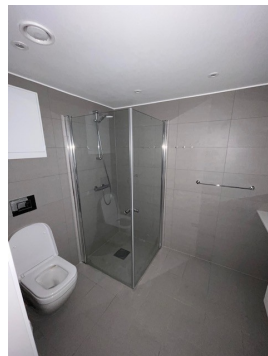
#### Generell

Aktuell byggeforskrift er teknisk forskrift 2017. Dokumentasjon: Ferdigattest, FDV og beskrivelsesdokument for prefabrikkert baderomskabin.

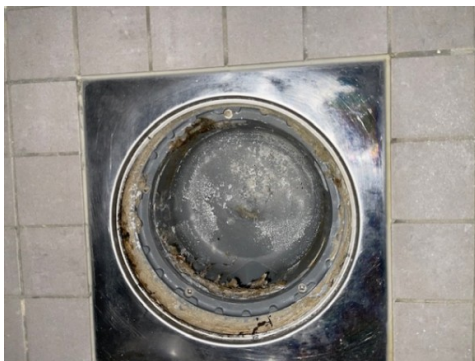
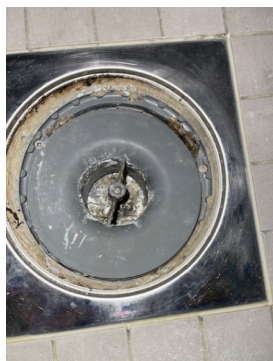
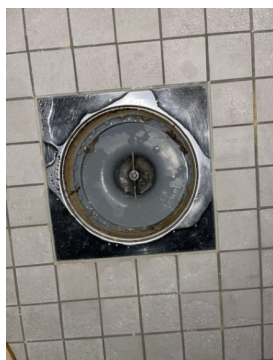
### TG 1 Sluk, membran og tettesjikt

Det er plastsluk og smøremembran med ukjent utførelse.

Det er ikke mulig å se membranløsning ved sluk eller terskel uten å gjøre inngrep i konstruksjonen.

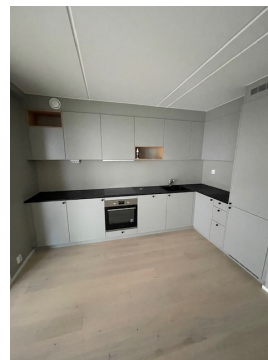
Kjøkkenet har innredning med glatte fronter. Benkeplaten er av laminat. Det er kjølfryseskap, oppvaskmaskin, induksjonstopp, stekeovn, vannstoppsystem og komfyrvakt.

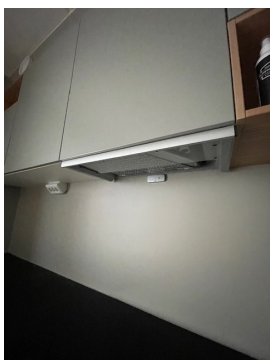
### ! TG 0 Avtrekk

Det er avtrekk via balansert anlegg.

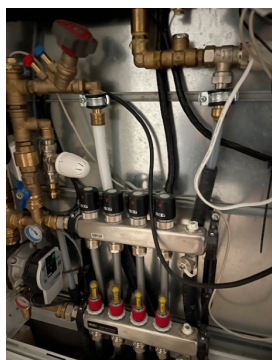
## ! TG IU Varmesentral

Det er installert fjernvarme. Fellesanlegg er ikke vurdert.

Vannbåren gulvvarme. Fordelerskap er plassert i gang.
