Gråspurvvegen 12, 2209 KONGSVINGER

**Rekkehus i familievennlig område  
med nærhet til barnehage, skole  
og matbutikk \*Garasje \* Solrik  
terrasse**

# Rekkehus i familievennlig område!

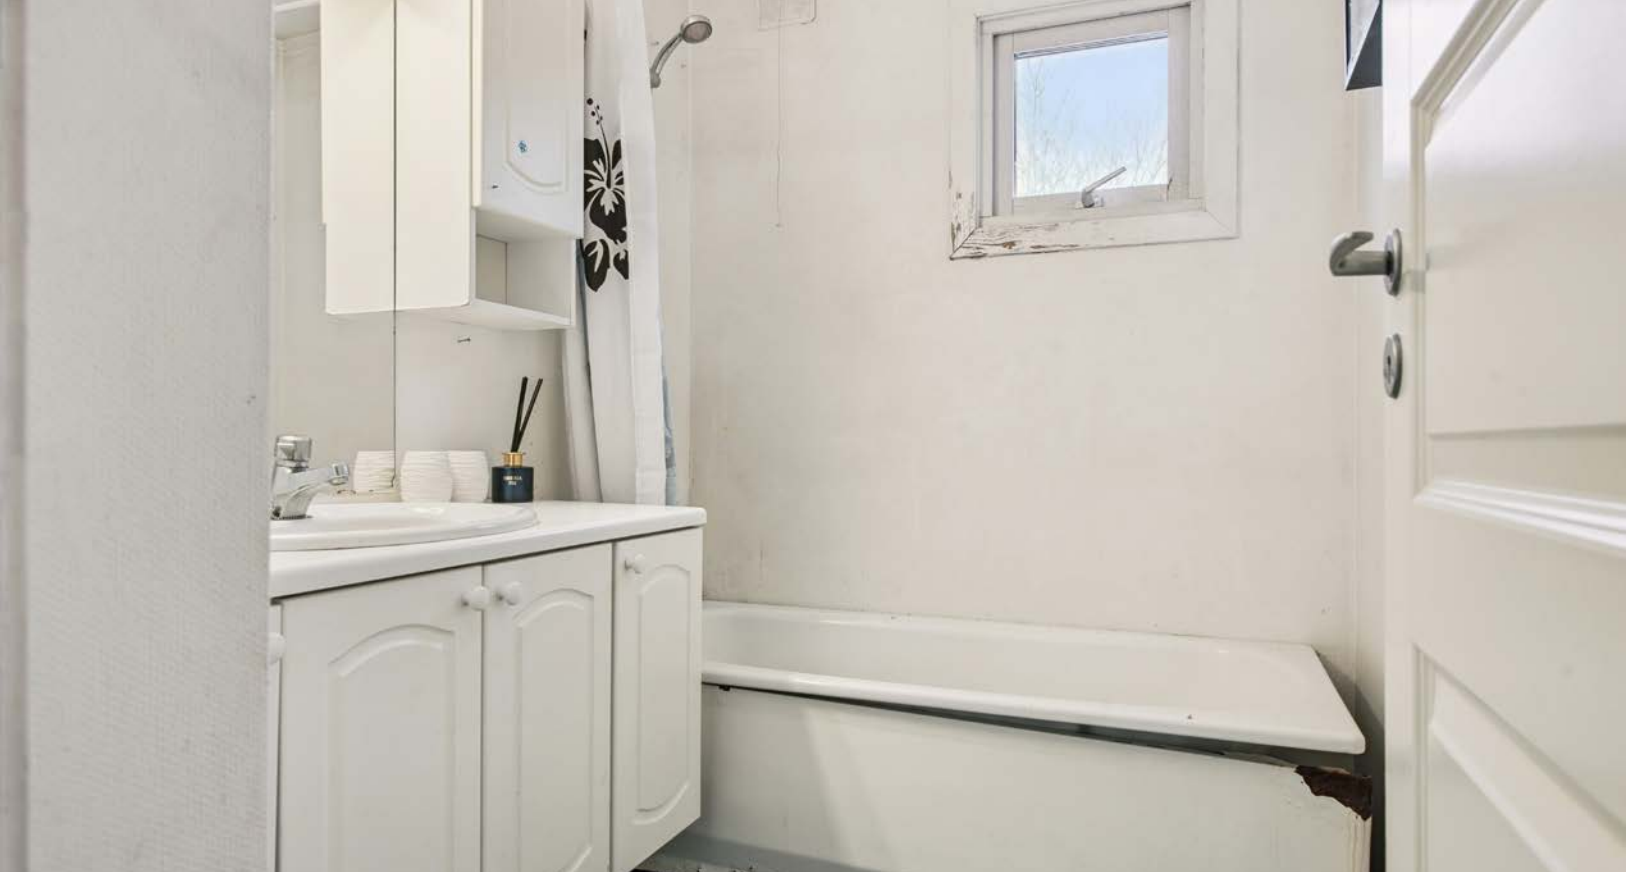
Eldre bad med behov for renovering.

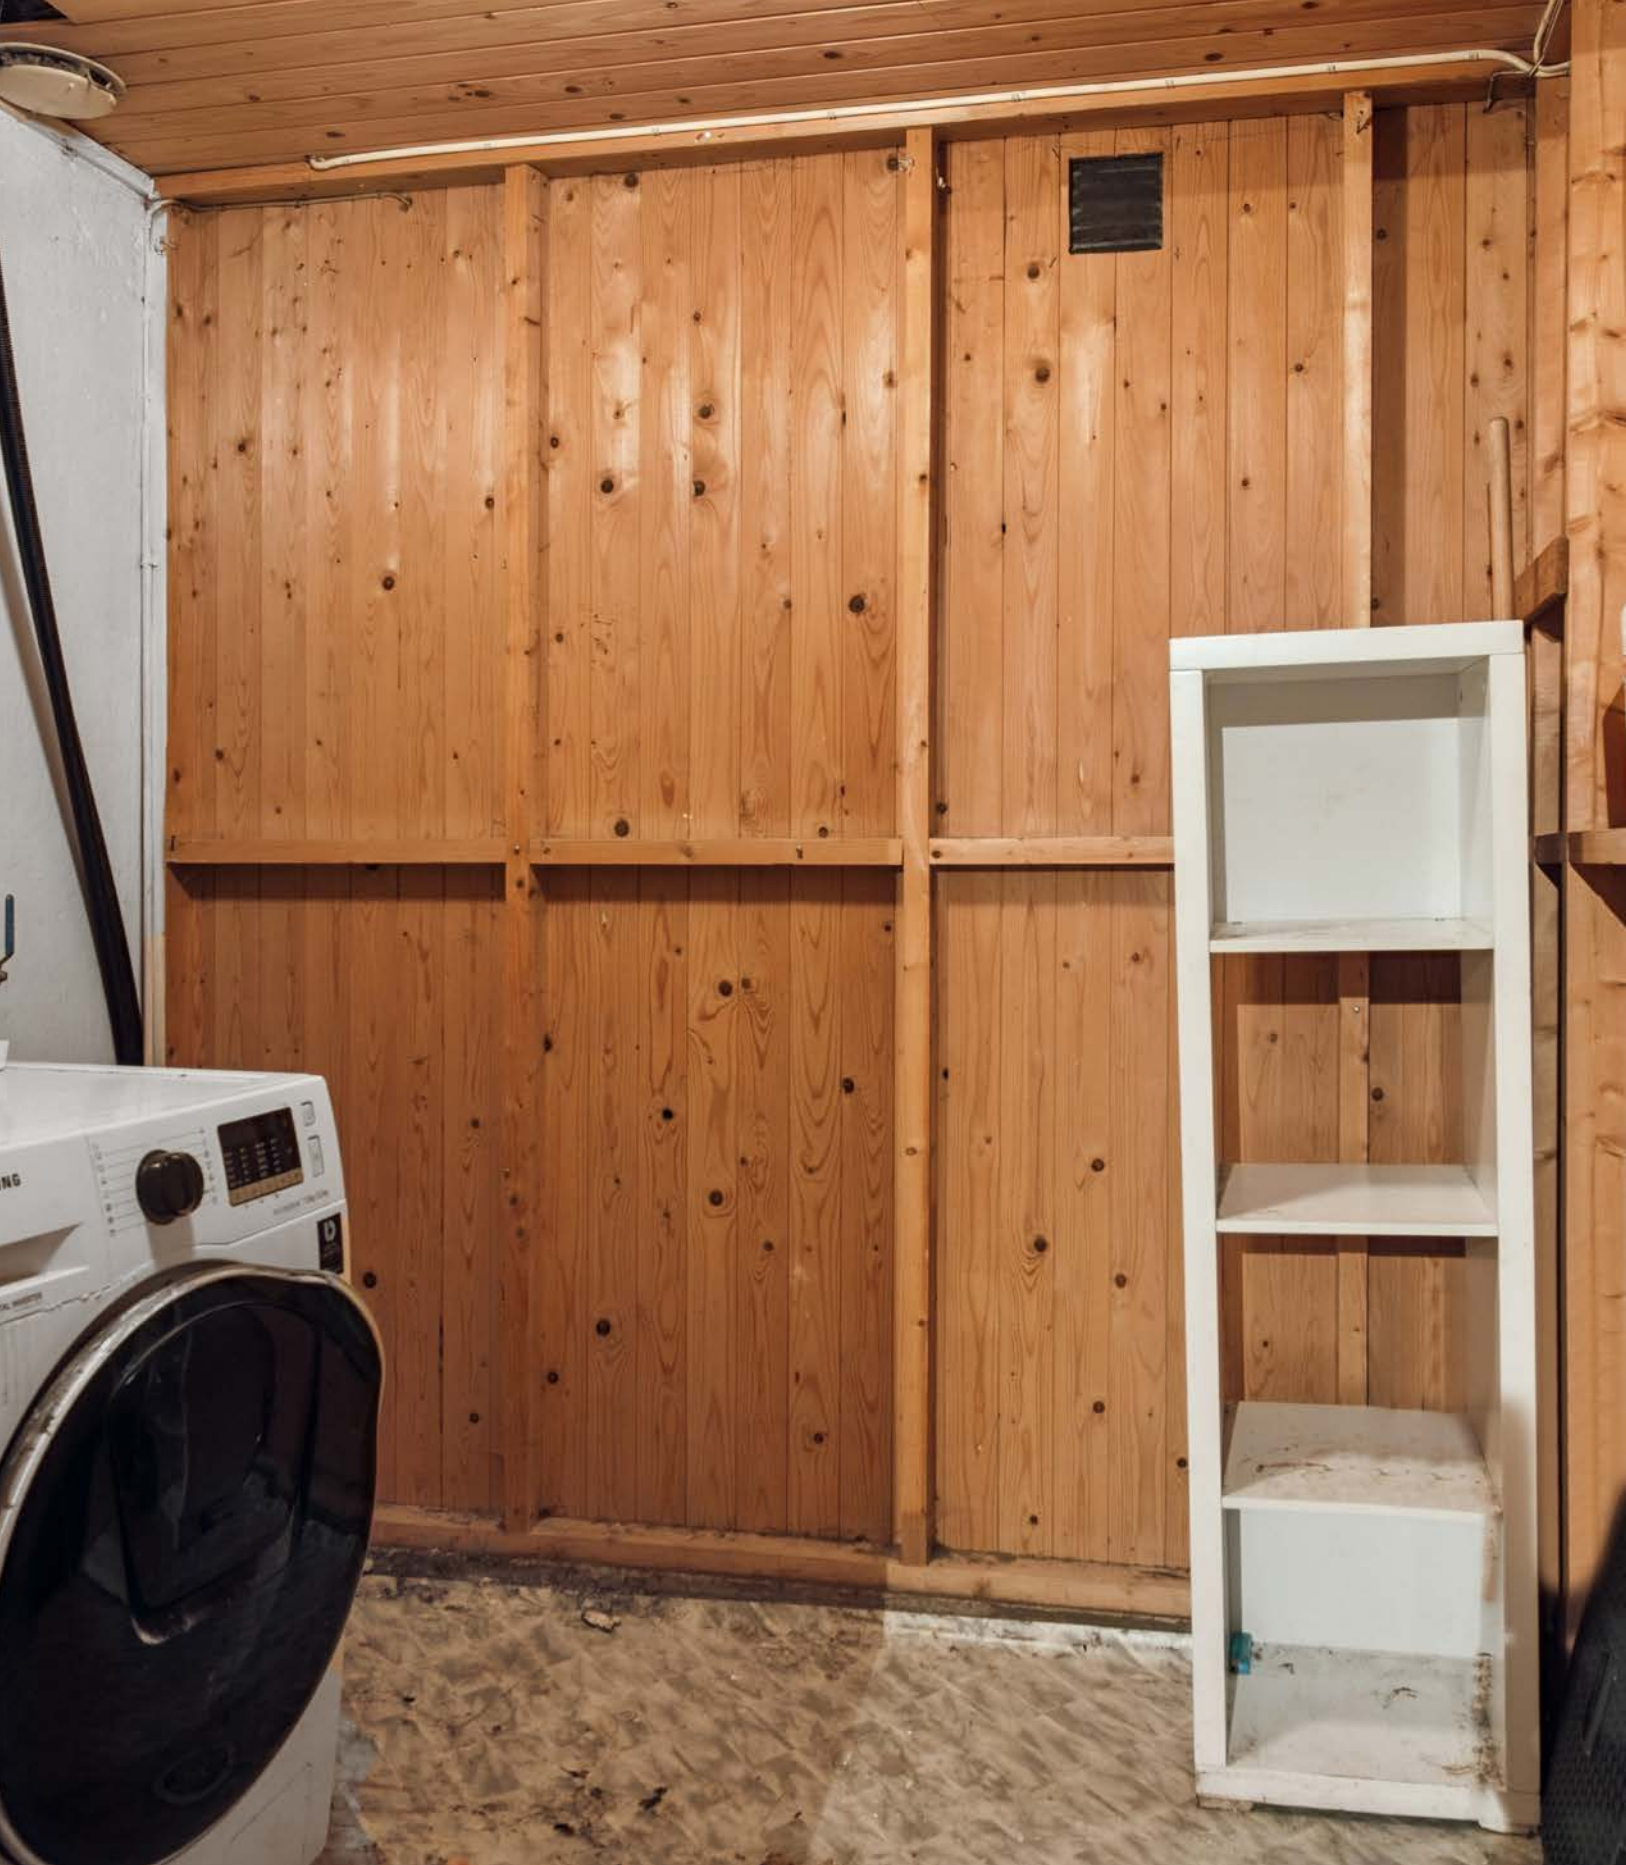
Vaskerom med opplegg for vaskemaskin, 200 liters varmtvannsbereder, stoppekran og vannmåler.

Vaskerom i kjeller fra byggeår, bygget etter den gangs gjeldene våtromsnorm. Vaskerommet er ikke i henhold til dagens våtromsnorm. Det er målt fukt i gulv. I vaskerommet er det opplegg for vaskemaskin, 200 l varmtvannsbereider samt stoppekran og vannmåler. Det er kun takventil i rommet.

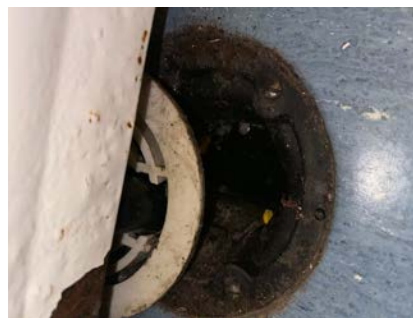
Vinylbelegg med oppbrett på gulv. Det er ikke målt unormal fukt i gulv. Høydeforskjell på gulv fra dørterskel til topp slukrist er 60 mm.

- Overvåk tilstanden jevnlig. For å få tilstandsgrad 0 eller 1 må slukløsningen skiftes ut og sannsynligvis må også membransjiktet skiftes/utbedres. Det er imidlertid vanskelig å si noe om tidspunktet for når dette er nødvendig.

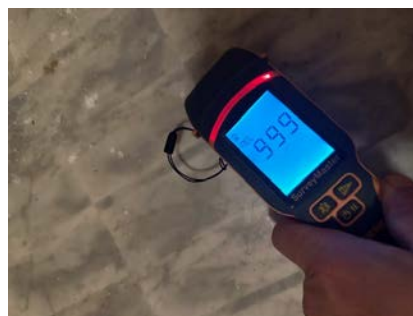
Hulltaking er ikke foretatt da det er betong i vegger samt vegger med kun ett lag panel. Det er utført fuktsøk med avvikende resultater.

Det bør gjennomføres ytterligere undersøkelser for å avklare årsaken til påvist fukt, da hulltaking ikke har vært mulig på grunn av bygningsmessige hindringer.

Konsekvensen ved å ikke gjøre tiltak er økt risiko for skjulte fuktskader i konstruksjonen, noe som kan medføre behov for omfattende utbedringer ved rehabilitering av badet. Kostnaden for utbedring vil inngå i en eventuell totalrehabilitering.

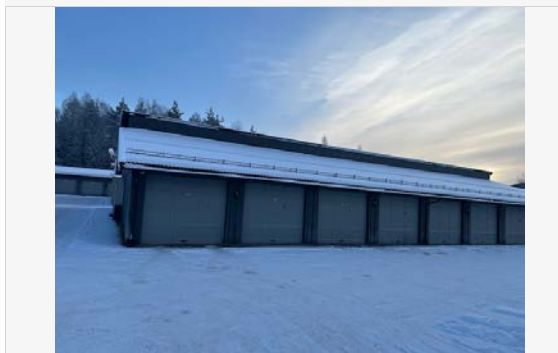
### Garasje

Garasje fundamentert på betongplate med ensteins grunnmur. Uisolert bindingsverkskonstruksjon i tre. Liggende malt utvendig panel. Tette skillevegger. Pulttak i trekonstruksjoner, tekket med bølgetakplater. Snøfangere, forkantblekk, takrenner og nedløp i metall.
