# Tilstandsrapport

📍 Nygårdsveien 46, 1814 ASKIM

# gnr. 54, bnr. 263, snr. 6

Rapportdato: 07.12.2023

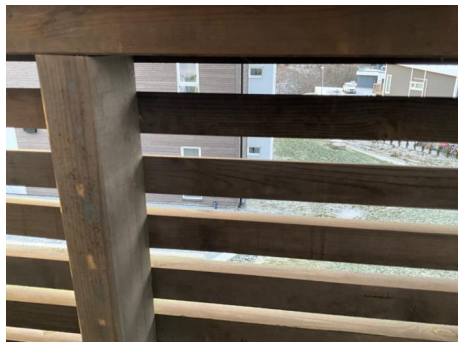
### ! TG 2 Balkonger, terrasser og rom under balkonger

- Åpninger i rekkverk er ikke i henhold til krav i dagens forskrifter.

- Avstand mellom horisontalt rekkverk er målt til over 20 mm. Iht. Byggforskserien: 536.112, Rekkverk, står følgende: "Spiler bør være vertikale for å hindre klatring. Horisontale eller skrå spalter i rekkverket må være maks 20 mm, slik at man ikke kan få fotfeste i rekkverket".

- Åpninger i rekkverk må endres for å tilfredsstille krav på byggemeldingstidspunktet.

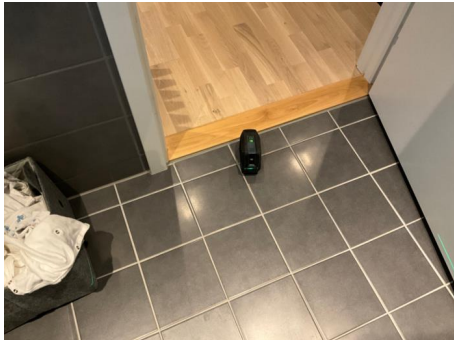
#### ! TG 2 Overflater Gulv

Gulvet er flislagt. Rommet har elektriske varmekabler. Fall mot sluk er målt til 40 mm.

- Det er påvist avvik i krav til høydeforskjell/fall-løsning på våtrommet.

- Takstmannen har foretatt kontroll av fallforhold på våtrommet ved hjelp av en punktlaser. Totalt fall er ansett som OK. Det er noe lokalt fall mot sluket, dog ikke 1:100 på hele baderomsgulvet/eller 15 mm oppbrett på tettesjikt ved dør. Gulvet skal avgrenses av en oppkant med vanntett sjikt på minst 25 mm over det ferdige gulvet på alle ytterkanter, unntatt mot døråpning, der oppkanten må være minst 15 mm over det ferdige gulvet.

- Våtrommet kan fungere med dette avviket, det må dog gjøres utbedringer om avviket skal lukkes. Det vil imidlertid sjelden være økonomisk rasjonelt som et enkeltstående tiltak. Ved en eventuell renovering, påse at badet bygges med riktig fall til sluk.

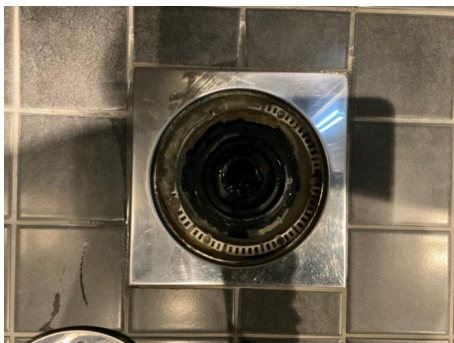
Det er plastsluk og smøremembran med dokumentert utførelse.

- Tettesjiktet/membran ligger skjult i konstruksjonen, det er derfor ingen mulighet for kontroll. Vurderingen av tettesjiktet er derfor basert på alder (forventet levetid) og fremlagt brukstillatelse (indikerer at ansvarsområder er ansvarsbelagt med foretak).
