Nygårdsveien 46, 1814 ASKIM

**Meget moderne og stilren leilighet med 2 soverom (mulighet for 3) med carport og balkong. Fin utsikt og gode solforhold!**

# Tilstandsrapport

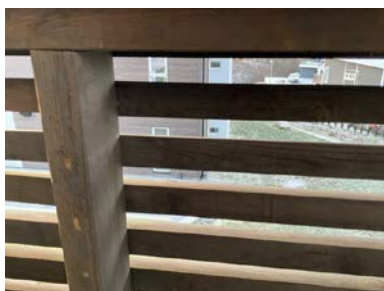
- Åpninger i rekkverk må endres for å tilfredsstille krav på byggemeldingstidspunktet.

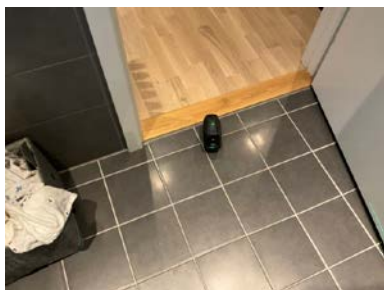
### 2. ETASJE > BAD/VASKEROM

- Det er påvist avvik i krav til høydeforskjell/fall-løsning på våtrommet.

- Våtrommet kan fungere med dette avviket, det må dog gjøres utbedringer om avviket skal lukkes. Det vil imidlertid sjelden være økonomisk rasjonelt som et enkeltstående tiltak. Ved en eventuell renovering, påse at badet bygges med riktig fall til sluk.

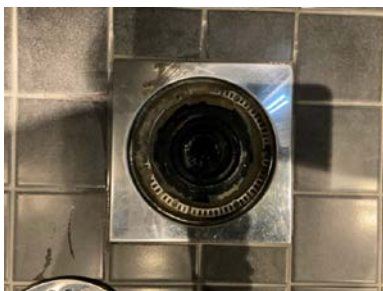
## 2. ETASJE > BAD/VASKEROM

Det er plastsluk og smøremembran med dokumentert utførelse.

- Tettesjiktet/membran ligger skjult i konstruksjonen, det er derfor ingen mulighet for kontroll. Vurderingen av tettesjiktet er derfor basert på alder (forventet levetid) og fremlagt brukstillatelse (indikerer at ansvarsområder er ansvarbelagt med foretak).
