Nygårdsveien 46, 1814 ASKIM

Meget moderne og stilren leilighet med 2 soverom (mulighet for 3) med carport og balkong. Fin utsikt og gode solforhold!

Tilstandsrapport

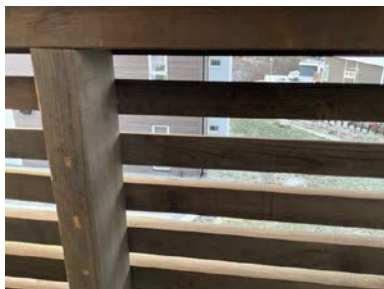
- Åpninger i rekkverk må endres for å tilfredsstille krav på byggemeldingstidspunktet.

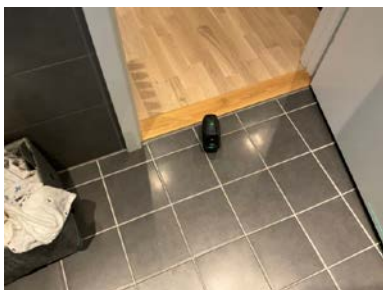
2. ETASJE > BAD/VASKEROM

- Det er påvist avvik i krav til høydeforskjell/fall-løsning på våtrommet.

- Våtrommet kan fungere med dette avviket, det må dog gjøres utbedringer om avviket skal lukkes. Det vil imidlertid sjelden være økonomisk rasjonelt som et enkeltstående tiltak. Ved en eventuell renovering, påse at badet bygges med riktig fall til sluk.

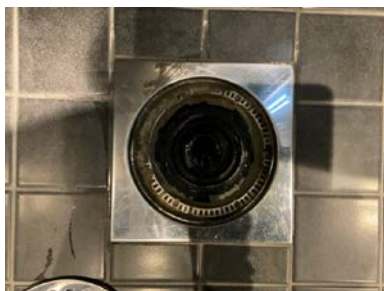
2. ETASJE > BAD/VASKEROM

Det er plastsluk og smøremembran med dokumentert utførelse.

- Tettesjiktet/membran ligger skjult i konstruksjonen, det er derfor ingen mulighet for kontroll. Vurderingen av tettesjiktet er derfor basert på alder (forventet levetid) og fremlagt brukstillatelse (indikerer at ansvarsområder er ansvarsbelagt med foretak).
