Tilstandsrapport

Boligbygg med flere boenheter

Havresletta 7, 2030 NANNESTAD

# gnr. 26, bnr. 141, snr. 2

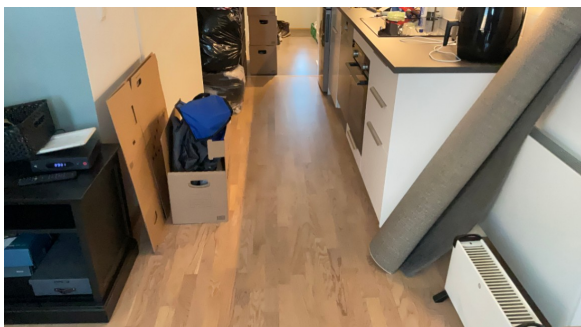
TG 1 Overflater

Innvendige overflater er hovedsakelig preget av:

Gulv: Parkett og belegg.

Vegg: Malte glatte flater.

Himling: Malte glatte flater.

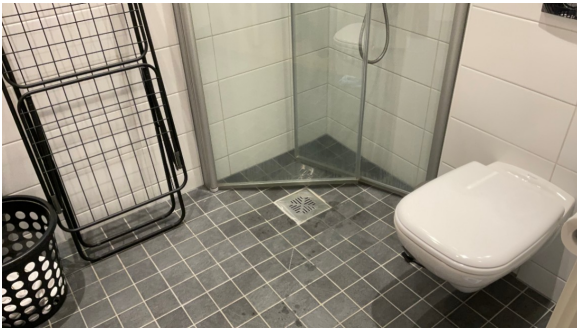
TG1 Overflater vegger og himling

Vegg: Fliser.

Himling: Himlingsplater.

Ved enkle fuktsøk registrerte jeg ingen unormale verdier.

Litt slitasje på noen fuger, dette er normalt.

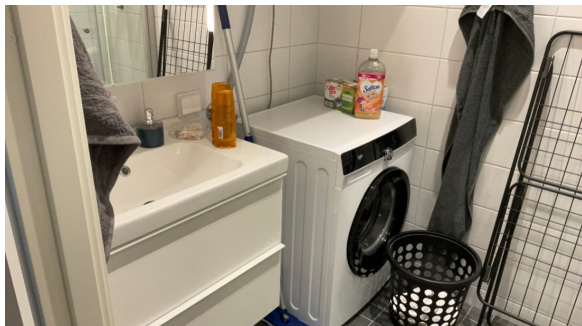
TG1 Ventilasjon

Tilluft i dør, ventil i himling, og varme i gulv.

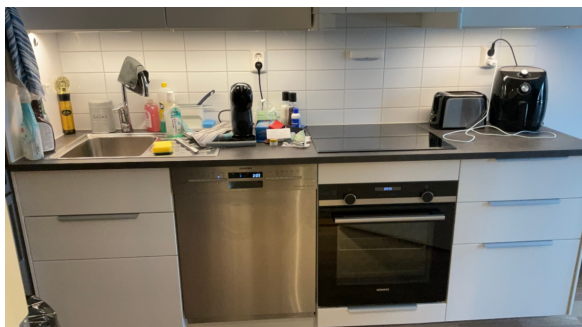
TG1 Overflater og innredning

Kjøkkeninnredning med laminerte skrog, glatte fronter og laminert benkeplate med kjøkkenkum.
Det er flislagt og belysning over benkeplate.
Det er plass til integrert koketopp og stekeovn,
Det er plass til frittstående kjøleskap og oppvaskmaskin.

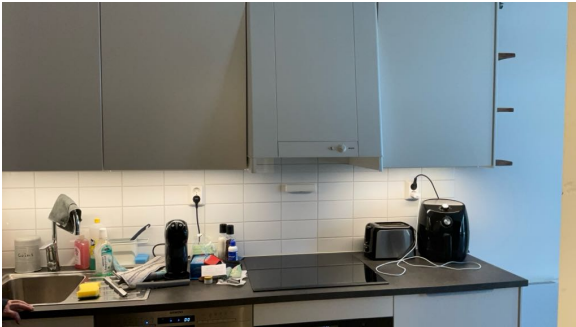
TG 1 Avtrekk

Kjøkkenventilator er montert over komfyr.
