Nordre Drottningsvik 16, 5179 GODVIK

**Innholdsrik enebolig i attraktivt,  
barnevennlig og sentralt område |  
Stor tomt med potensiale | Dobbel  
garasje**

# Tilstandsrapport

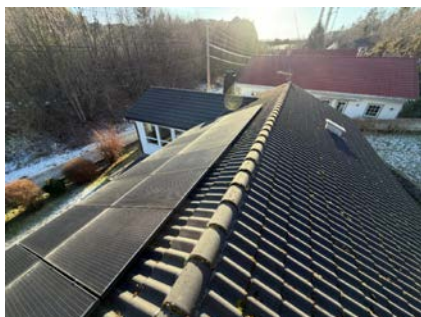
### Nedløp og beslag

Takrenner og nedløp i plast.  
Pipe er kledd inn med beslag.

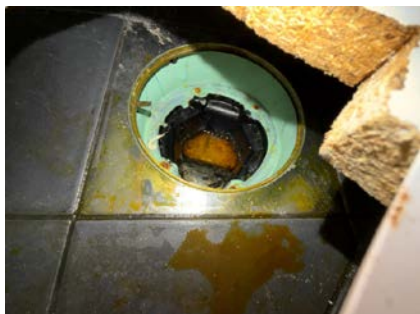
ETASJE > VASKEROM - 4.9M2

Smøremembran har en naturlig aldringsprosess i form av kjemisk uttørking. Normal forventet levetid på smøremembran er 10-20 år.

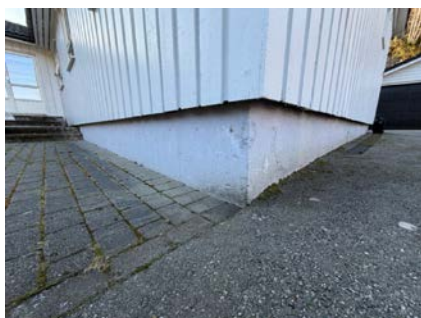
### TG 1 Grunnmur og fundamenter

Bygningen har betonggrunnmur.

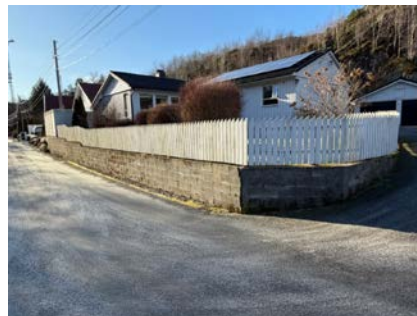
### TG 2 Forstøtningsmurer

Forstøtningsmur med multiblokker.  
Har sprekker i hjørne/knekk. Tilstand bør overvåkes.

- Det er påvist mindre sprekker og/eller skjevheter i muren.

Bør overvåkes.

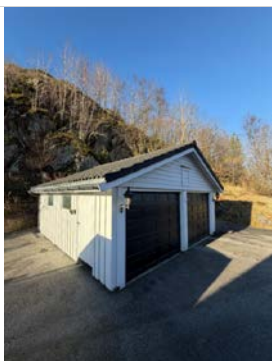
Støpt gulv mot grunn. Kledning går helt i terrenget på flere av veggene.

Bygget er ikke tilstandsvurdert ihht Forskrift til avhendingslova og NS3600. Dette er kun en enkel beskrivelse.
