# Lekker selveier over to plan. En idyll på Damhaugen!

# Tilstandsrapport

gnr. 66, bnr. 311, snr. 1

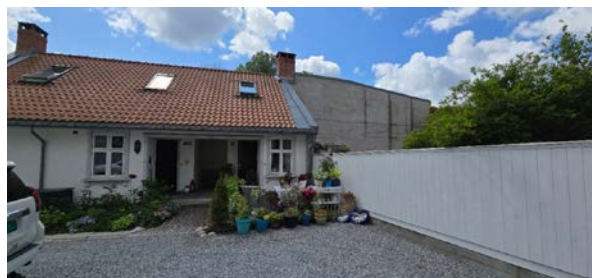
Veggene har bindingsverkskonstruksjon fra byggeår. Fasade/kledning har stående bordkledning.  
Gavlvegg av pusset betong.

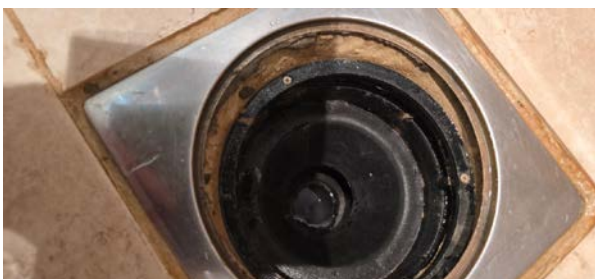
- Det er påvist fuktskjolder/svelling i bunnplate i benkeskap.
- Noe svelling i dør inn til varmtvannsbereder.  
Noe treg avrenning i vask.

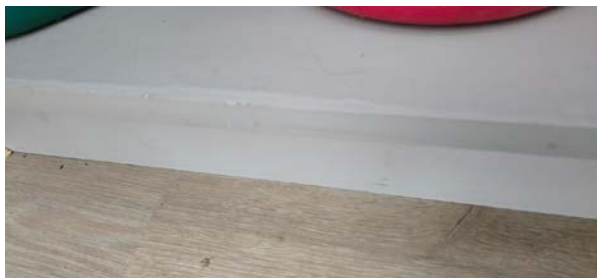
- Det er påvist fuktskjolder/svelling i bunnplate i benkeskap.

Silikonfugen bør utbedres for å forhindre vann bak innredningen.

Justering av skuffer og skapdører bør beregnes.
