# Lekker selveier over to plan. Nyoppført 2000, og oppusset 2023-2024!

# Tilstandsrapport

gnr. 66, bnr. 311, snr. 1

Befaringsdato: 02.06.2025

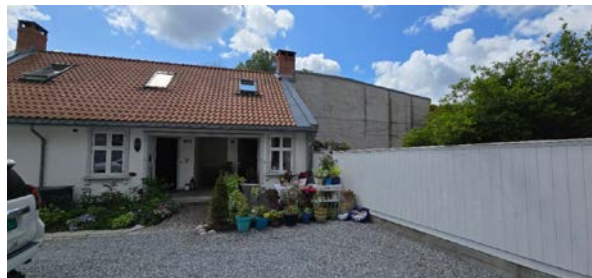
- Det er ikke krav om utbedring av snøfangere opp til dagens krav.

Selv om det ikke var krav om snøfangere på byggemeldingstidspunktet, er det huseiers ansvar å sikre at snø og is ikke utgjør en fare for personer og eiendom. Å installere snøfangere kan være en fornuftig investering for å øke sikkerheten og redusere risikoen for skader

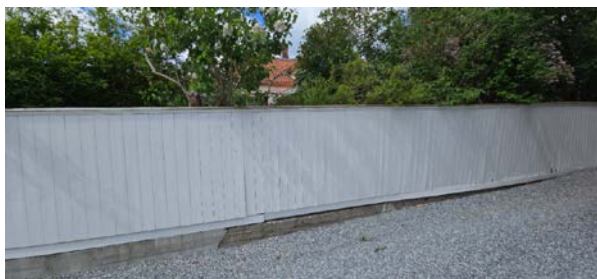
- Det er avvik:

- Tiltak:

Gjerdet eier av sameiet og vedlikehold må beregnes i regi av sameiet.

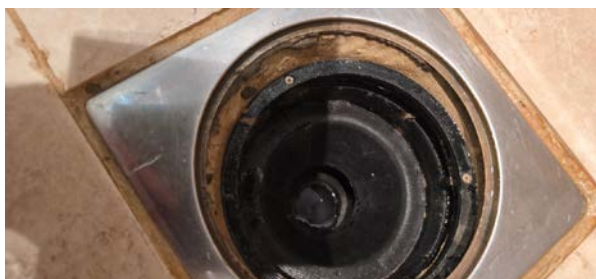
Plastsluk fra byggeår.  
Ukjent membran. Det foreligger ingen dokumentasjon på utførsel.  
Membran er ikke synlig i sluk eller på terskel.  
Mansjett synlig i sluk.  
Det ble målt noe forhøyde fuktverdier på badet på befaringsdagen.

- Det er påvist mangelfull/feil utførelse rundt rørgjennomføringer e.l. som gir fare for fukt i konstruksjonen i våtsone.

- Overvåk konstruksjonen jevnlig. For å få tilstandsgrad 0 eller 1 må løsningen utbedres, men tidspunktet for når dette er nødvendig er vanskelig å si noe om.
- Konsekvensen er at det kan oppstå fuktskader i konstruksjonen bak overflatematerialet. Vann kan trenge inn gjennom utette rørgjennomføringer og forårsake fuktskader ved fukttilførsel gjennom enten bruksvann eller lekkasjevann.

Tettesjikt må skiftes og dokumenteres for å oppnå dagens standard og krav.

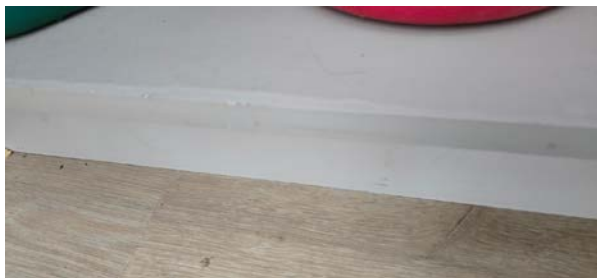
- Det er påvist fuktskjolder/svelling i bunnplate i benkeskap.

Silikonfugen bør utbedres for å forhindre vann bak innredningen.

Justering av skuffer og skapdører bør beregnes.
