Smedstuvegen 42 A, 2030 NANNESTAD

**Fin og velholdt 3-roms  
selveierleilighet med romslig  
terrasse og tilhørende  
parkeringsplass!**

| Tilstandsrapport ..... | 33 |

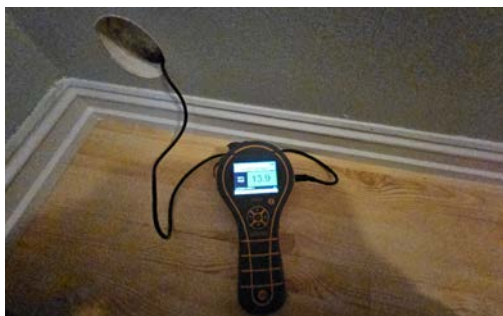
### 1. ETASJE > KJØKKEN

Det registreres enkelte hakk og fuktmerker på fronter.

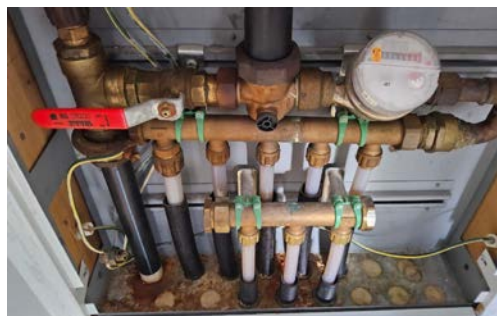
#### ! TG 2 Avløpsrør

Det er avløpsrør av plast.

- Det er ikke behov for utbedringstiltak siden anlegget fungerer i dag, men ut ifra alder kan skader plutselig oppstå på eldre anlegg.
