Jølsengata 13A, 2004 LILLESTRØM

**Flott og påkostet halvpart av  
tomannsbolig over to plan i  
attraktivt og barnevennlig område!  
Solrike uteplasser| Garasje**

# Tilstandsrapport

## TOMANNSBOLIG

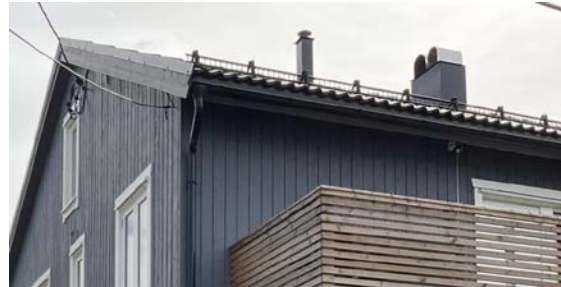
Taknedløp ført inn på fleksirør \_ til terreng

Boligen er utstyrt med snøfangere på hver side av taket

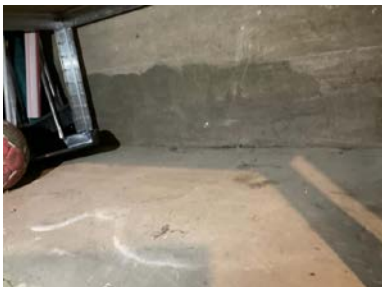
- Det er påvist indikasjoner på noe fuktgjennomtrenging i kjellergulv.

Det er registrert litt saltutslag ved støpt dekke i kjeller, - symptom på at det kan forekomme kapillær oppsug fra grunn.

Holde under oppsikt om saltutslag øker.
