Fløybakken 5, 4485 FEDA

**Feda - Lindlandsbakken! Stor og meget påkostet enebolig med trippel garasje m/loft!**

- Enebolig
- Fløybakken 5, 4485 FEDA
- KVINESDAL kommune
- gnr. 13, bnr. 61

Befaringsdato: 03.07.2025      Rapportdato: 24.07.2025      Oppdragsnr.: 20755-1310      Referansenummer: XJ2283  
Autorisert foretak: KE Takst AS      Sertifisert Takstingeniør: Karl Henry Englund      Vår ref:

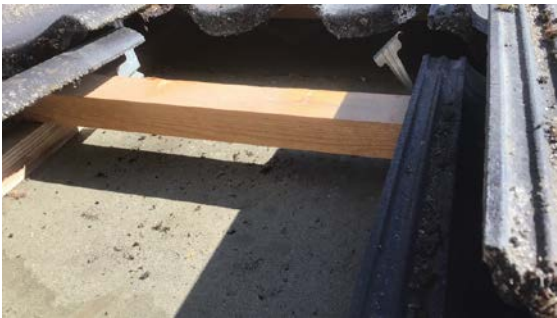
*Punktet må sees i sammenheng med Takkonstruksjon/Loft*

Taktekking med betongstein og undertak av sutaksplater  
Tak er besiktiget fra nedkant tak.  
Kvalitet på sammenføyninger og overlapp på undertekking er ikke mulig å vurdere  
uten vesentlig demontering av yttertekking, dette er ikke utført.

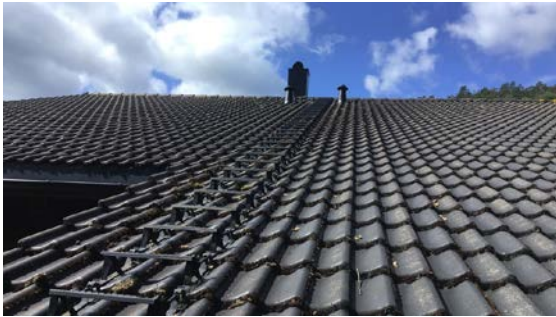
#### TO 1 Nedløp og beslag

Takrenner av aluminiums renner og nedløp.  
Vindski av tre med kantstein.  
Pipe helbeslått over tak med bunnbeslag over tak.  
Stigetrinn for feier anlagt på tak  
Tetthet og fallforhold på takrenner er ikke vurdert.

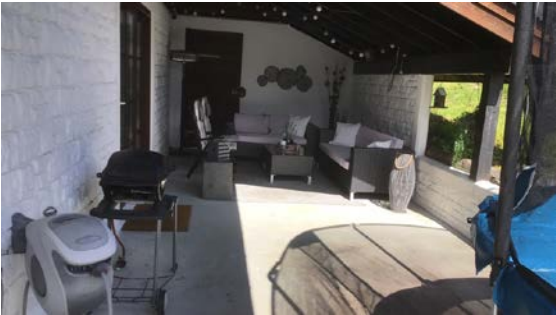
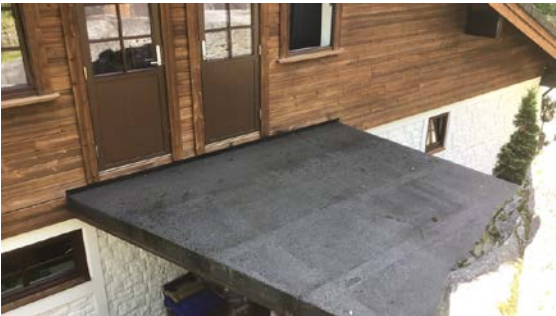
-Rekkverk må monteres for å lukke avviket fra utgang fra soverom på loft

Mangler rekkverk/sikring

Kostnadsestimat: 10 000 - 50 000

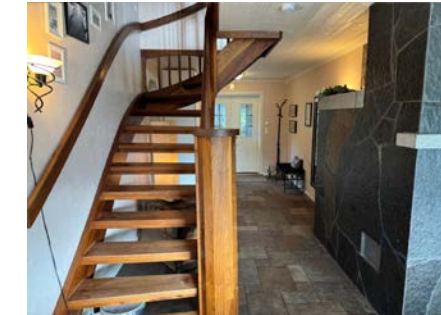
Boligen har lakkert tretrapp med spile rekkverk.

Normal bruksslitasje alder tatt i betraktning.

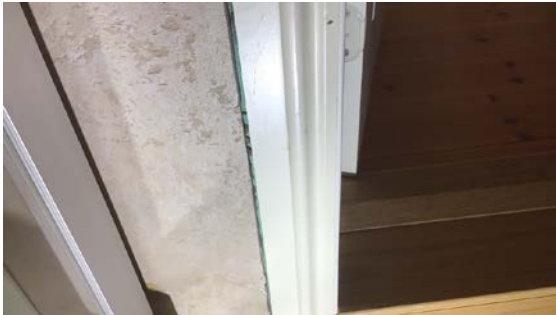
Utett fuge langs dørlist

-Lokalt tiltak bør gjøres

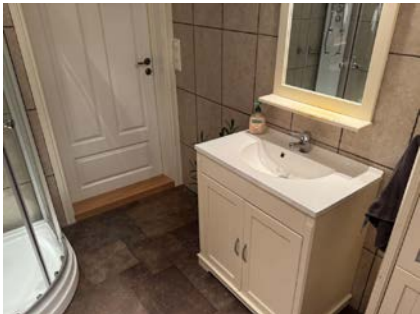
- Det er ikke påvist tilfredsstillende løsning for å synliggjøre lekkasje fra innebygget sistene.

- Ved implementering av innebygget sisterne var det ikke krav om lekkasjesikring, konstruksjonen bør jevnlig observeres.

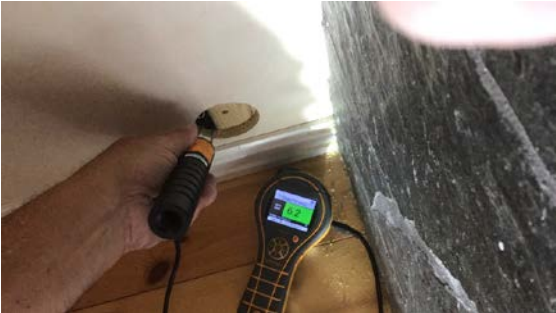
Hulltaking utført i gang bak dusj.

Ikke påvist unormale fuktverdier på kontrollert område. 6,2 vektprosent

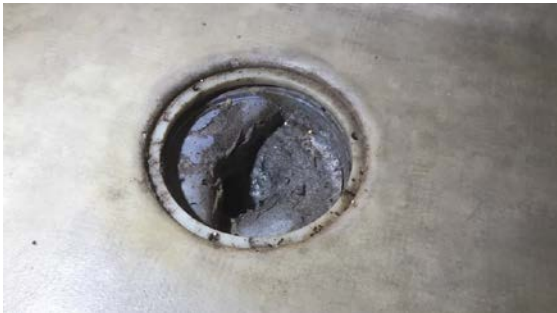
### TG 1 Sluk, membran og tettesjikt

Badet har plastsluk og synlig vinylbelegg under sluk mansjetten som tettesjikt.

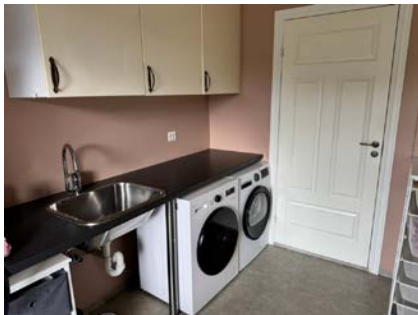
## ETASJE > VASKEROM

### TG 1 Sanitærutstyr og innredning

Det er montert benkeplate med vaskekum og opplegg for vaskemaskin

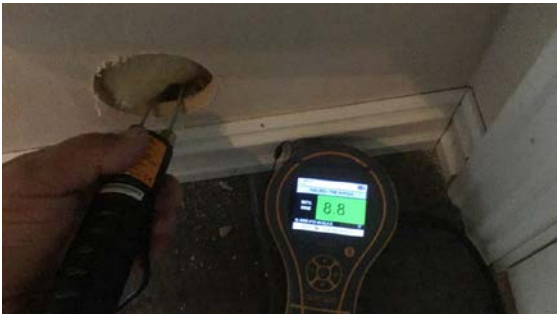
Hulltaking utført i gang bak dusj.

Ikke påvist unormale fuktverdier på kontrollert område. 8,8 vektprosent

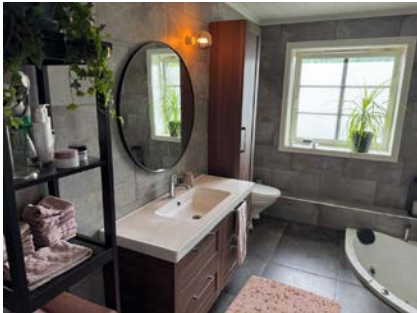
- Det er ikke påvist tilfredsstillende løsning for å synliggjøre lekkasje fra innebygget sisterne.

- Ved implementering av innebygget sisterne var det ikke krav om lekkasjesikring, konstruksjonen bør jevnlig observeres.

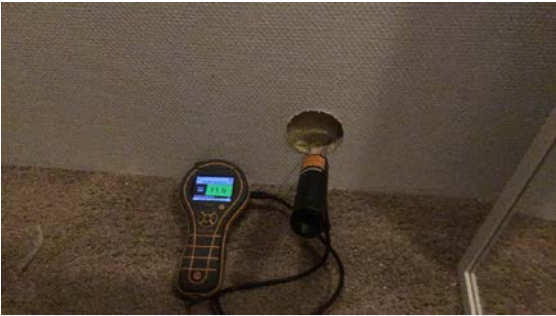
Hulltaking utført i garderobe bak dusj.

Ikke påvist unormale fuktverdier på kontrollert område. 11,9 vektprosent

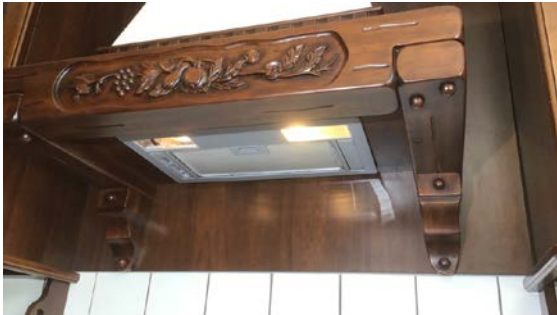
### ETASJE > STUE/KJØKKEN

#### TG 1 Avtrekk

Det ble ikke registrert komfyrvakt under ventilatoren.

Dette var ikke et krav på oppføringstidspunktet, men anbefales montert.

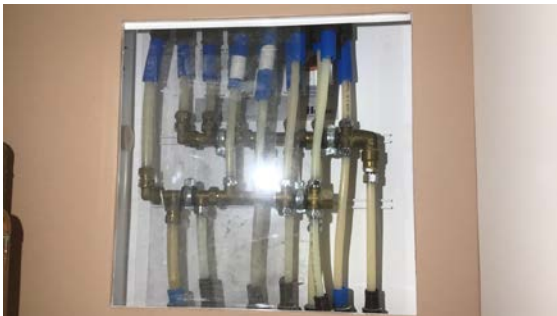
Vannskap med dreneringshull for lekkasje med rør i rør montert på vaskerom.

Vannmåler og stoppekran montert under vannskap.

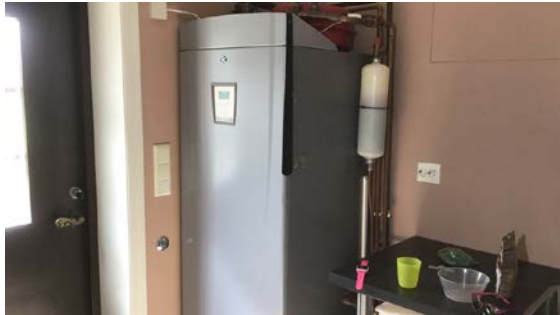
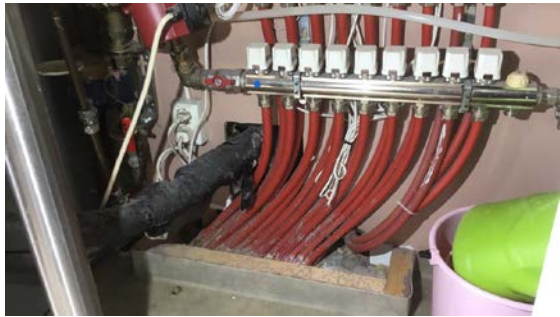
- Det er avvik:

-Fare for at vann kan renne inn i konstruksjonen ved lekkasje ved rør langs vegg

-Lokalt tiltak bør gjøres for å forhindre fukt i konstruksjonen

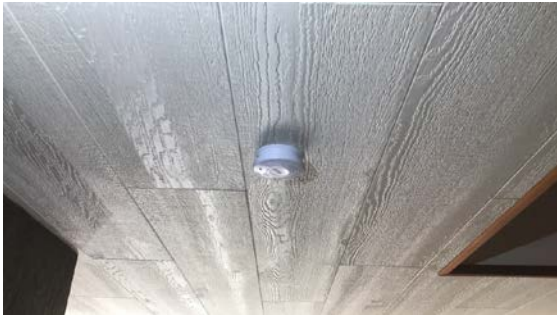
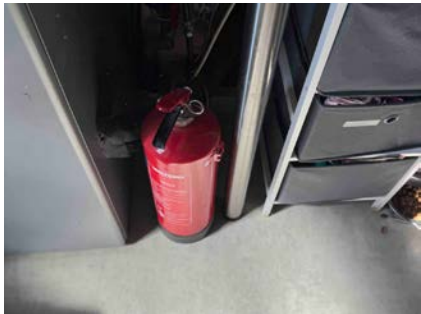
Brannslukningsapparat er montert i bod i 1 etg  
Røkvarslere er plassert i himling i 1 etg og loft

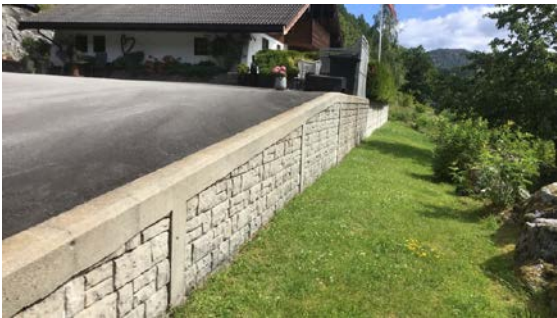
### TG 0 Terrengforhold

Terrengforhold rundt boligen er flatt med asfaltert gårdsplass og støpte plater, ellers naturtomt
