Furulundjordet 33B, 2070 RÅHOLT

**Arealsmart tomannsbolig med  
tilhørende carport og skjermet  
uterom. 3 soverom. Romslig stue.  
Barnevennlig boligfelt.**

Vertikaldelt tomannsbolig  
Furulundjordet 33 B  
2070 Råholt

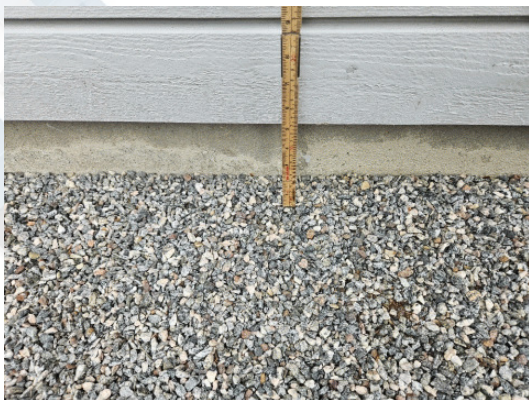
Ytterkledning fremstår i god stand, men ytterkledning er montert for nærme grunn og står disponibel for fuktinntrenging. TG2
