Hotellvegen 2 L302, 2420 TRYSIL

**Moderne selveiet fritidsleilighet  
fra 2019 i toppetasjen med 3 sov  
og 2 bad. Balkong med flott utsikt!  
Garasje m/lader.**

### Samlet vurdering

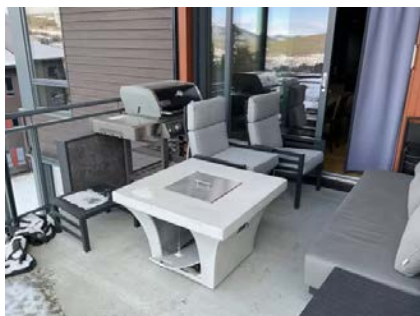
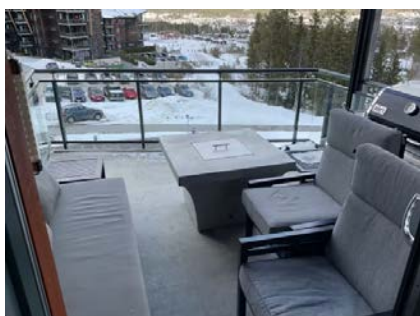
Balkong

| Er det tegn på sopp/råteskader i treverk eller skader i betong? | Nei |

| Er det avvik på rekkverkshøyde og åpninger i rekkverket i forhold til gjeldene byggteknisk forskrift på befaringstidspunktet? | Nei |

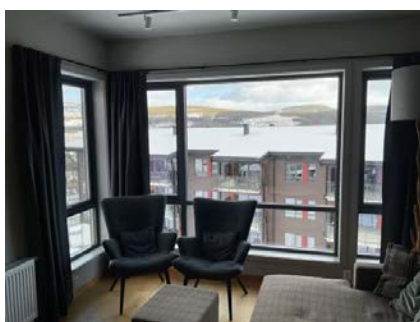
Vinduer

| Er det ved stikkprøver registrert avvik ved åpne/lukkemekanismen? | Ja |

| Enkelte vindu tar i karm og har behov for justering.<br>Enkelte håndtak er løse og trenger en service. |

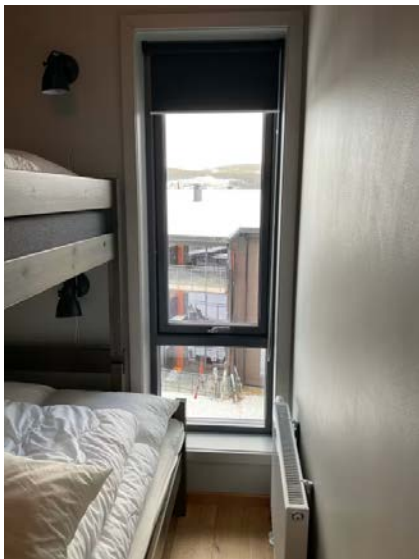
Vindu

| <b>TG-1</b> |

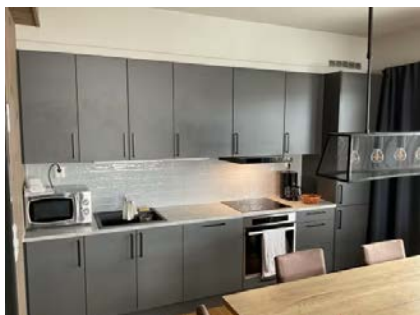
Kjøkken

| Er det påvist fukt /skader rundt vask/kjøleskap/oppvaskmaskin? | Nei |
| Er det påvist skader på kjøkkeninnredning utover normal slitasje? | Nei |

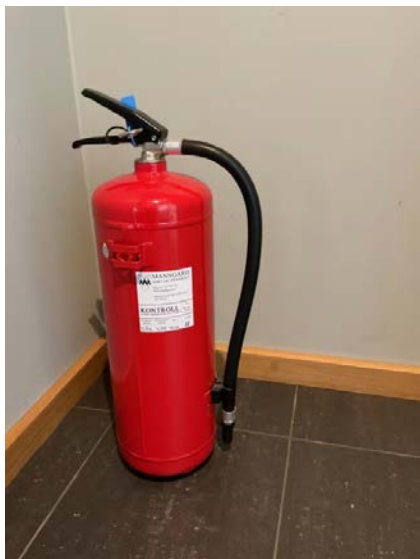
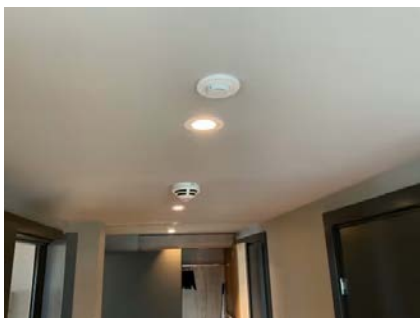
Brannslukker.

| Er det manglende brannslukkingsutstyr og røykvarsler i boligen iht forskrift? | Nei |

Brannvarsler og sprinkel.

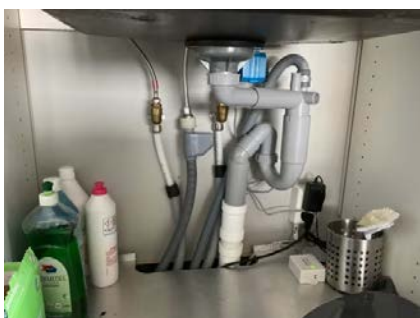
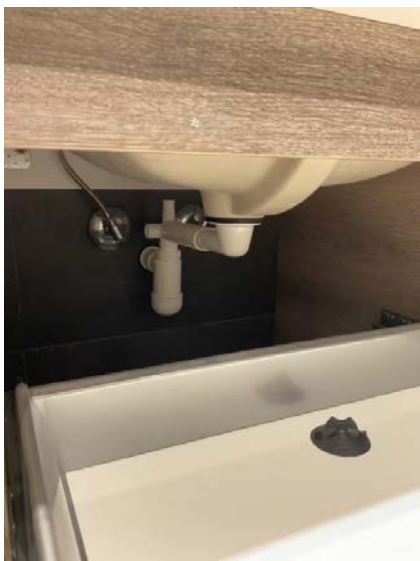
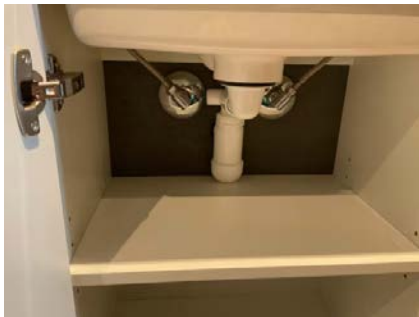
Avløp kjøkken

Avløp bad.

Det er ikke påvist noen stakeluke i boenheten. Staking kan utføres via sluk eller andre installasjoner med avløp.

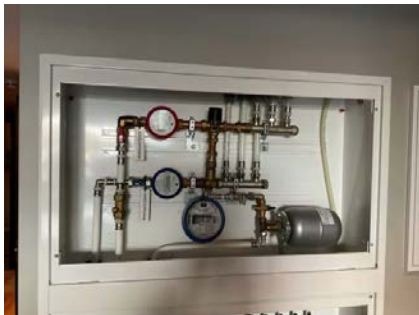
Fordelerskap til vann.

| Er det registrert tegn til lekkasjer eller skader på vannrør? | Nei |

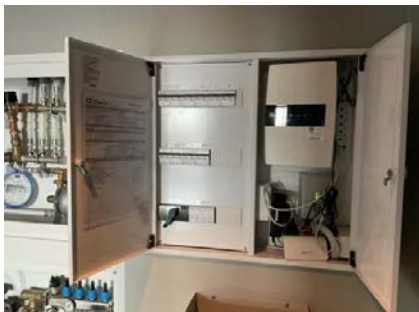
| Er det foretatt kontroll av det lokale el tilsyn i løpet av de siste 5 år | Nei |
| Type sikringer | Automatsikringer |

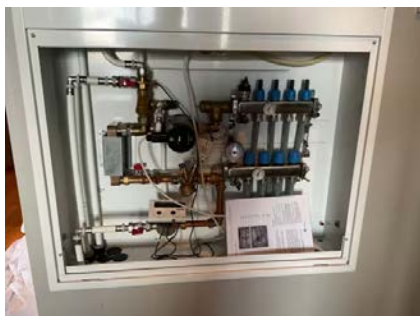
Fordelingskap til vannbåren varme

| Er det påvist lekkasjer eller korrosjon ved synlige koblinger eller ventiler? | Nei |

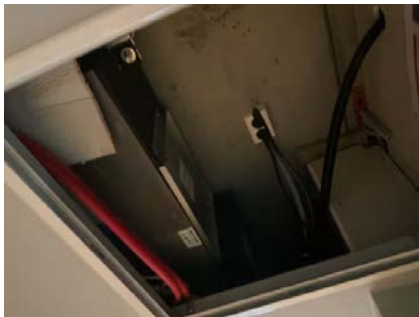
Luke i tak til ventilasjon

| Er det tegn på fukt eller mugg i filter? | Ikke kontrollerbart |

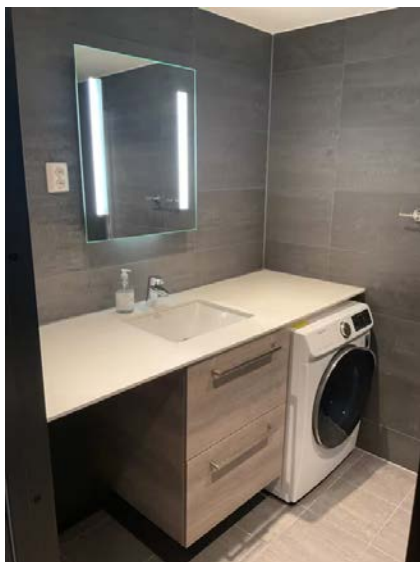
Bad.

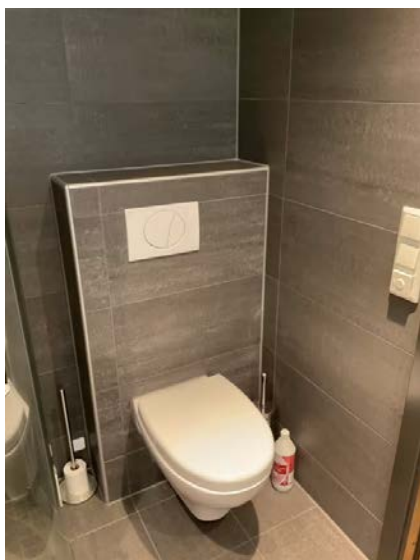
Bad.

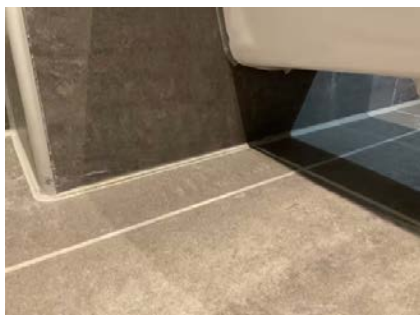
Manglende drensåpning for sistene

| Er det manglende drenering av lekkasjevann fra innebygde sisterner? | Ja |
| Det er ikke etablert noen drepsåpning for synliggjøring av eventuell lekkasje fra innebygget sisterner, og det er ikke framlagt noen dokumentasjon på annen godkjent løsning. | |

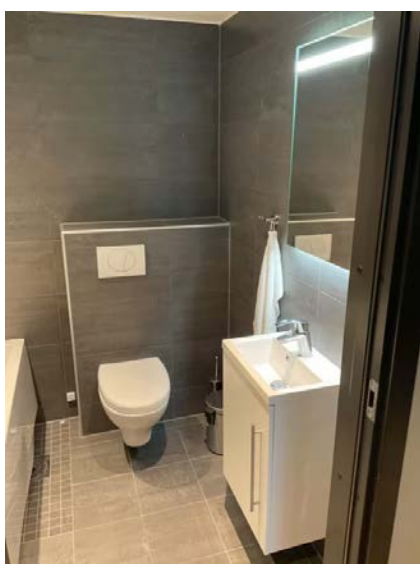
Bad.

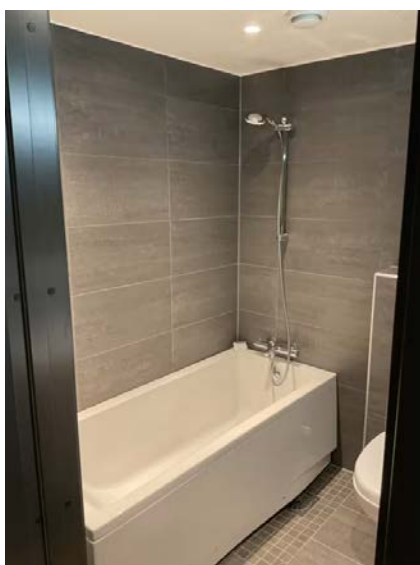
Bad.
