# Koselig 3-roms med Kampenidyll

Velkommen til Bøgata 24!

# gnr. 231, bnr. 88, snr. 7

# Tilstandsrapport

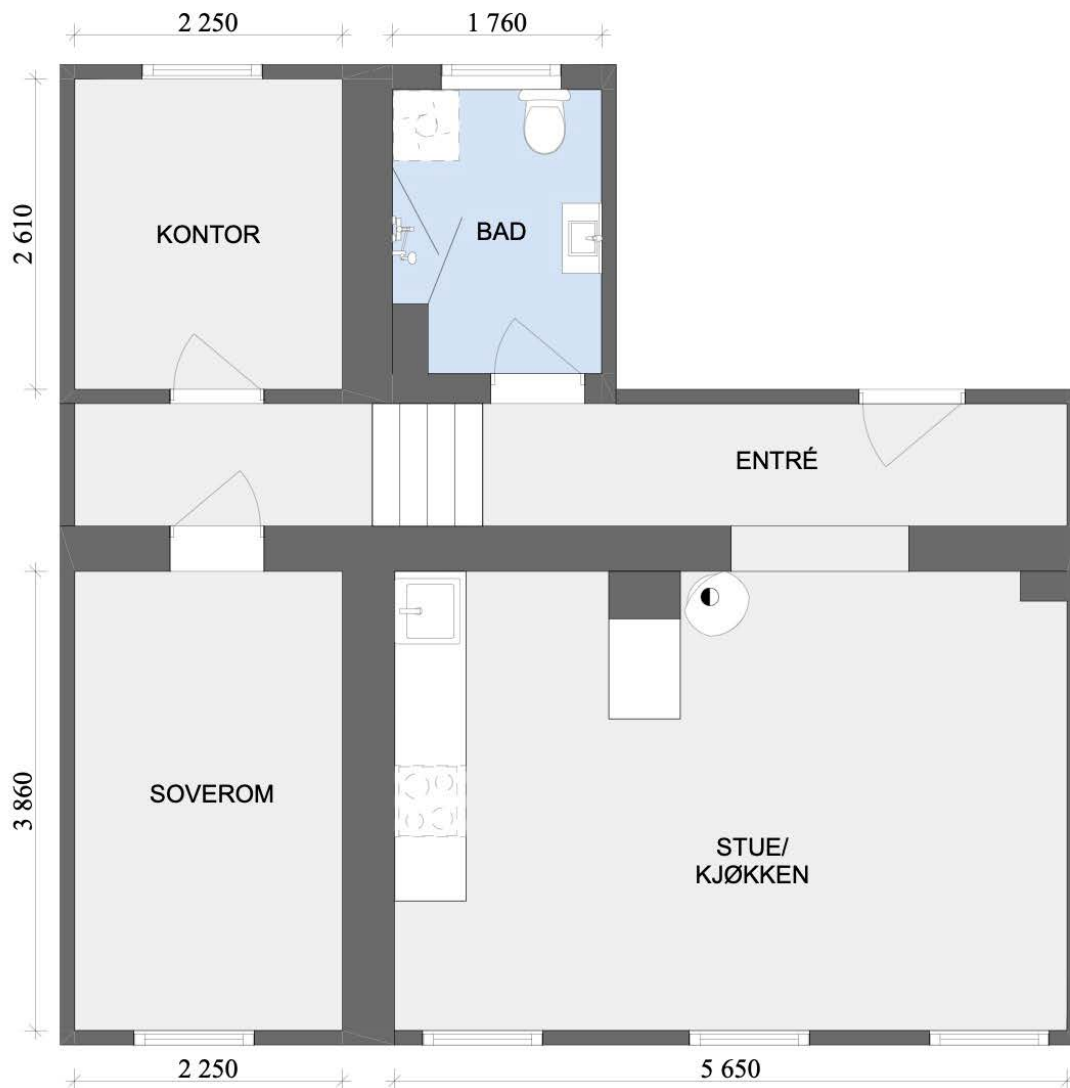
# Plantegning

Tegningen er en veiledende illustrasjon, avvik kan forekomme.  
 Utført av Rana Noman Tariq, Takstmann/Tømrermester.

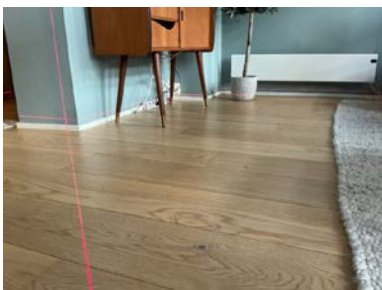
- Målt høydeforskjell på over 20 mm innenfor en lengde på 2 meter. Tilstandsgrad 3 gis med bakgrunn i standardens krav til godkjente måleavvik.
- Målt høydeforskjell på over 30 mm gjennom hele rommet. Tilstandsgrad 3 gis med bakgrunn i standardens krav til godkjente måleavvik.

Det ble registrert skjevheter/plan- og helningsavvik. I slike klassiske bygårder av denne alderen må man påregne skjevheter på gulvflatene. Det presiseres at det var store møbler som seng og sofa samt annet løsøre på befaringstidspunktet som opptar store deler av gulvarealet i boligen, som gjorde det vanskelig å få målt over større flater.

Etasjeskille er kontrollert med krysslaser.

Det understrekes at de ovennevnte forholdene er komplekse og kan være utfordrende å anslå med høy grad av nøyaktighet. Det anbefales derfor at interessenter innhenter egne tilbud fra fagkyndige aktører før endelig økonomisk beslutning fattes. Som enkeltstående tiltak vil dette sjelden være økonomisk rasjonelt i en bolig av denne typen. Dersom boligen en gang skal renoveres, kan slike tiltak vurderes i den sammenheng.

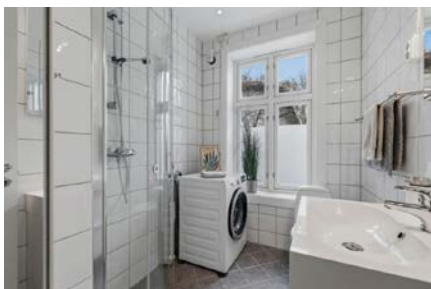
Veggfliser fra 2005 med bruksslitasje. Sprekk på en veggflis øverst til høyre mellom skap og baderomsdør, samt en sprekk på en flis i nederste flisrekke bak dusjveggen mot sjakt. Det ble registrert enkelte dype og utette fuger med misfarging.

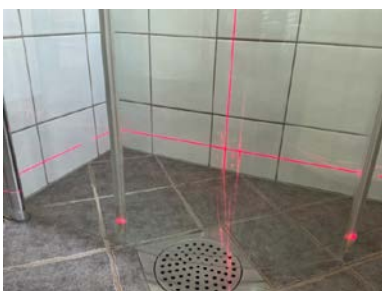
Gulvfliser fra 2005 har bruksslitasje, enkelte sår og sprekker i noen av flisene. Det ble registrert enkelte dype og utette fuger med misfarging.

- Til tross for avviket i fall/høydeforskjell til sluk, vil gulvet fortsatt kunne lede vann mot sluket, men med redusert effektivitet. Dette kan potensielt øke risikoen for vannansamling i enkelte områder av badet.

Fall på baderomsgulv er kontrollert med krysslaser.

For å få tilstandsgrad 0 eller 1 må baderomsgulvet utbedres. Utskifting av enkeltfliser vurderes som lite økonomisk rasjonelle tiltak når de utføres isolert, da de ofte medfører omfattende inngrep i konstruksjonen. Slike arbeider anses derfor som vedlikehold ved behov, fremfor anbefalte helhetlige utbedringer. Lokal utskifting av fuger må påregnes.

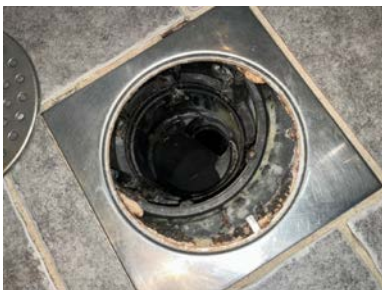
- Det er viktig å merke seg at levetiden til en membran varierer basert på kvalitet, installasjon og bruk. Eldre membraner kan bli sprø og sprekke opp, noe som fører til at de mister sin vanntettende funksjon. Dette kan resultere i vannlekkasjer gjennom vegger og gulv og fuktskader.

Kontroll av sluk.

Overvåk tilstanden jevnlig. For å få tilstandsgrad 0 eller 1 må tettesjiktet skiftes ut, men tidspunktet for når dette er nødvendig er vanskelig å si noe om.

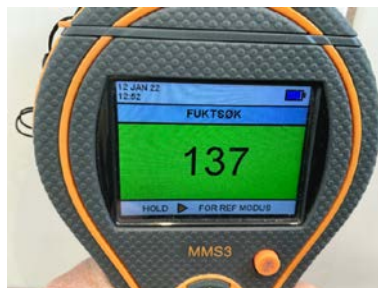
Det ble foretatt stikkprøvekontroll med Protimeter MMS3. Målingene viste ingen utslag utenfor normale verdier. Målingene gir kun en indikasjon og må ikke oppfattes som en garanti for baderommet.

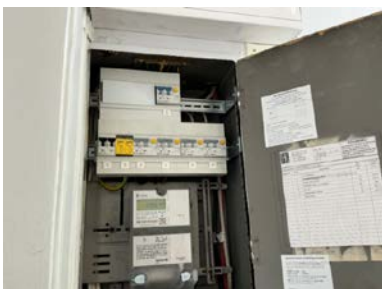
Automatsikringer i sikringskap plassert i gang/fellesareal.

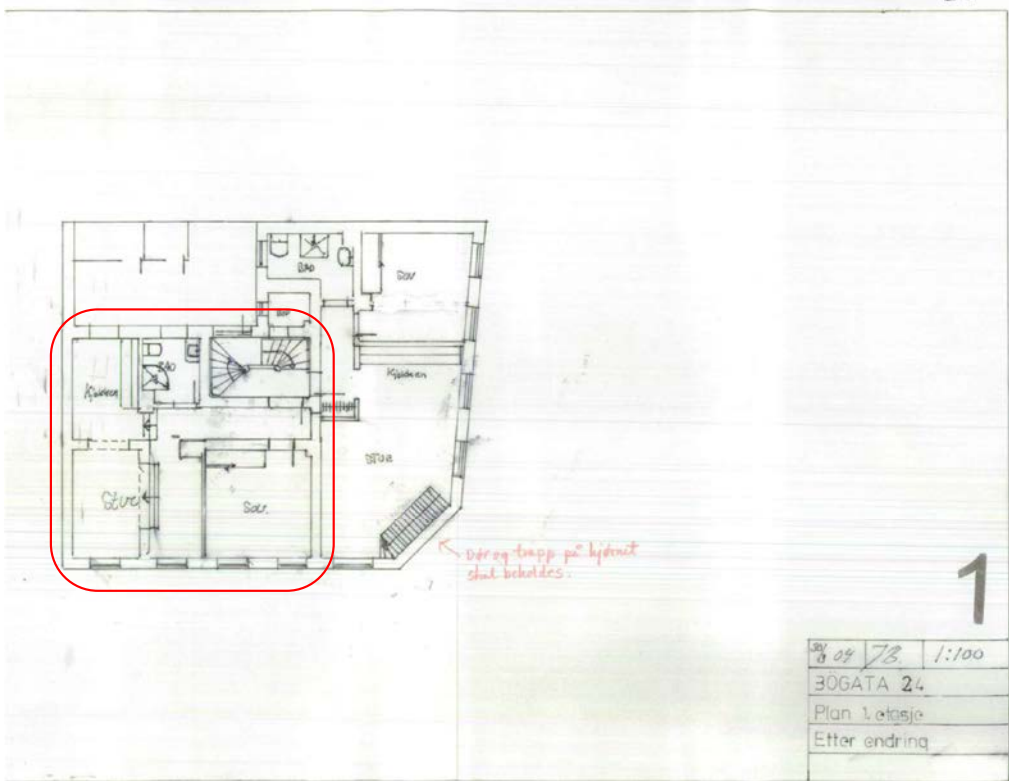
1

08/09/78	1:100
30GATA 24	
Plan 1. etasje	
Etter endring
