# Flott og solrik fritidseiendom med sjøutsikt - Stor biloppstillingsplass -

# gnr. 112, bnr. 244

Befaringsdato: 13.04.2026

Rapportdato: 20.04.2026

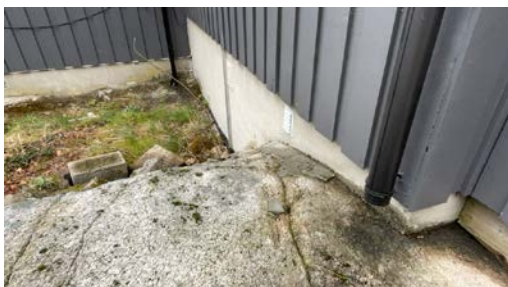
### TG 2 Veggkonstruksjon

- Det er ingen eller liten lufting i nedre kant av kledning mot grunnmur.
- Det er påvist spredte råteskader i bordkledningen.

Det er mangelfull lufting bak panel på en vegg.

Det er noen små råte skader nederst på utvendig panel noen steder.

- Det bør foretas tiltak for å bedre lufting av kledningen.

Det bør påregnes å skifte ut panel med råteskader på sikt. Ikke behov for umiddelbare tiltak.

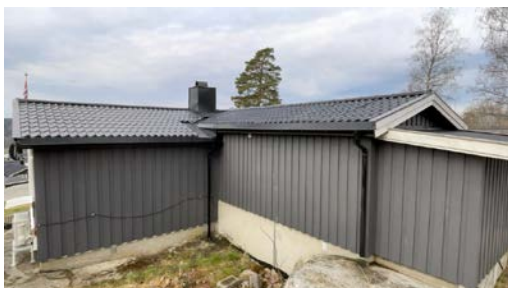
Det er ikke tilgang til rommet over taket i boligen/loft. Loftet er ikke besiktiget.

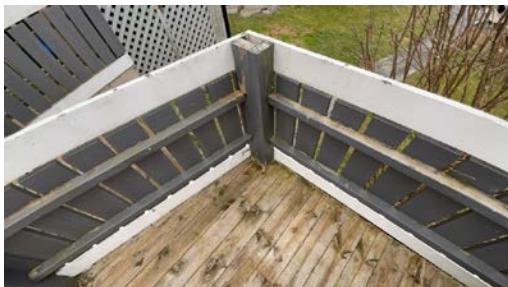
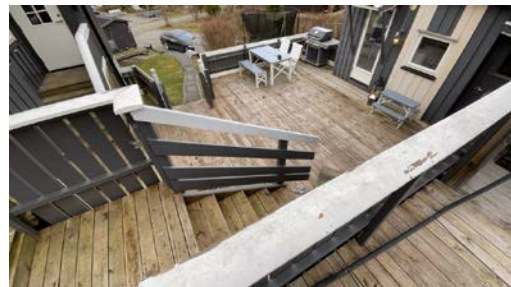
TG 2 pga: Det er en liten fuktskade og noe bruksslitasje nederst på entre døren. Det er noe bruksslitasje på terrassedøren ved stuen.

Naturlig vedlikehold av terrassene må påregnes på sikt.

Vedlikehold av dørene på terrassen må påregnes.

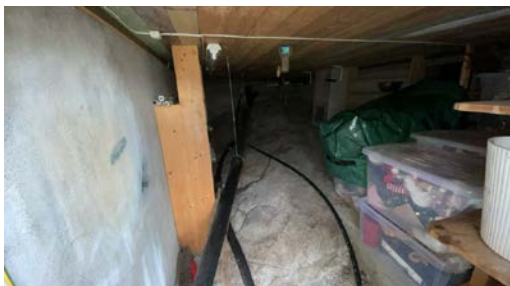
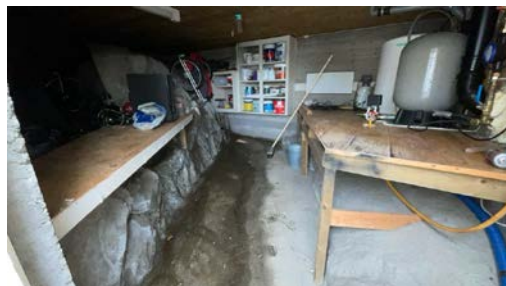
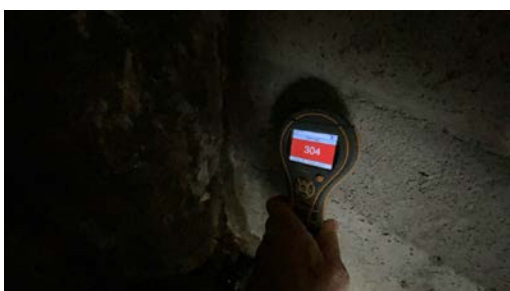
- Det er stedvis påvist fuktnivå som tilsier at konstruksjonen kan ha fuktskader.

Det er fukt/vann på gulvet i den ene krypkjelleren. Det er påvist saltutslag og fukt i vegger.

- Overvåk konstruksjonen jevnlig. Avviket kan medføre behov for tiltak, men bør observeres over tid.

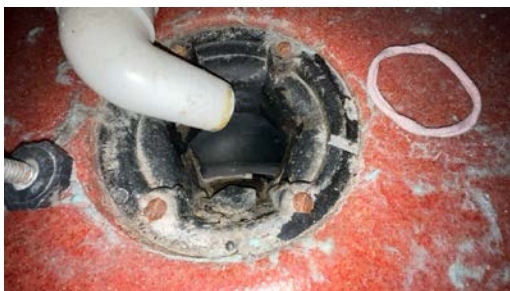
#### Vurdering av avvik:

- Overvåk tilstanden jevnlig. For å få tilstandsgrad 0 eller 1 må slukløsningen skiftes ut og sannsynligvis må også membransjiktet skiftes/utbedres. Det er imidlertid vanskelig å si noe om tidspunktet for når dette er nødvendig.

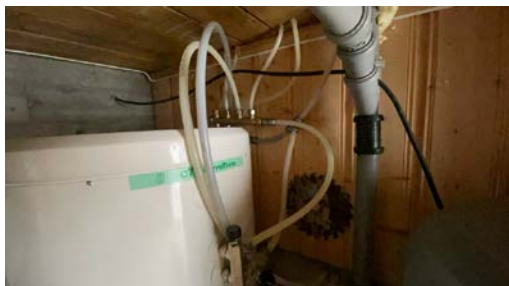
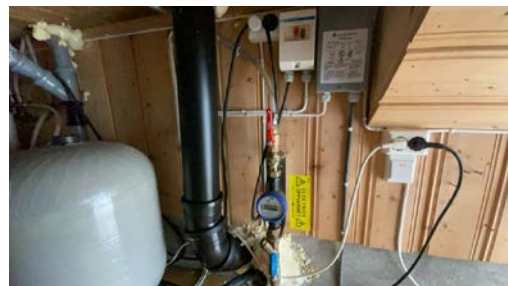
Det er plastrør i boligen. Det er ikke fordelerskap, fordelene er plassert i det ene krypprommet.

Hovedstoppekranen er i det ene krypprommet.

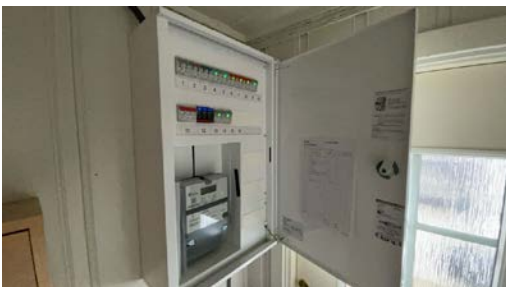
10. Er det tegn på at kabelinnføringer og hull i inntak og sikringsskap ikke er tette, så langt dette er mulig å sjekke uten å fjerne kapslinger?  
**Nei**
11. Finnes det kursfortegnelse, og er den i samsvar med antall sikringer?  
**Nei**
12. Foreta en helhetsvurdering av det elektriske anlegget, dets alder, allmenne tilstand og fare for liv og helse. Bør det elektriske anlegget ha en utvidet el-kontroll?  
**Ja Boligen har et elanlegg uten dokumentasjon. Det bør gjennomføres en utvidet el-kontroll av en kvalifisert elektrofaglig person, og nødvendige tiltak vurderes deretter.**

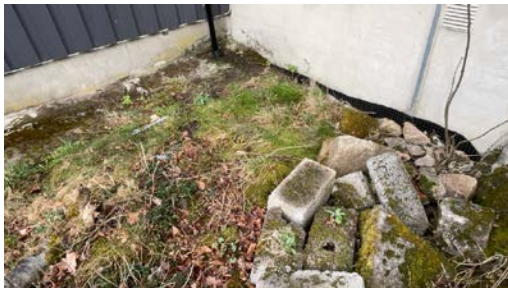
## TG 2 Grunnmur og fundamenter

- Grunnmuren har sprekkdannelser.

Det er noen sprekker/riss i grunnmuren enkelte steder.

- Lokal utbedring må utføres.

Det anbefales å observere grunnmuren over tid for å se om sprekken utvider seg.

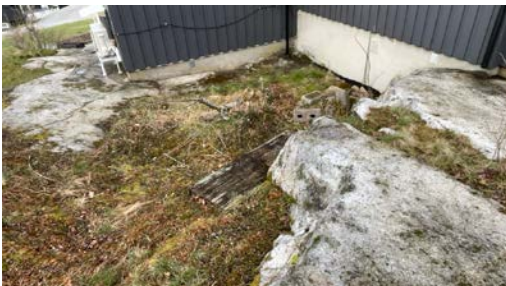
### Vurdering av avvik:

- Ytterligere undersøkelser anbefales.

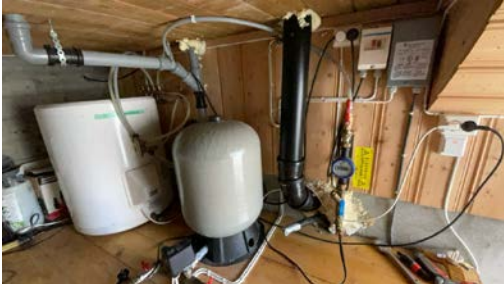
Nye utvendige vann og avløpsrør i 2015 som ble som ble tilkoblet kommunale anlegg ifølge tidligere eier.
