**Salgsobjekt:** Eierseksjon  
**Eierform:** Eierseksjon  
**Byggeår:** 2017  
**BRA-i/BRA Total** 80/84 kvm  
**Tomtstr.:** 406 m<sup>2</sup>  
**Soverom:** 1  
**Antall rom:** 4  
**Gnr./bnr.** Gnr. 62, bnr. 281  
**Snr.** 1  
**Oppdragsnr.:** 1101250048

# Lekker selveiet rekkehusleilighet rett ved Tistasenter. Nyoppført 2017!

Befaringsdato: 01.04.2025

Rapportdato: 10.04.2025

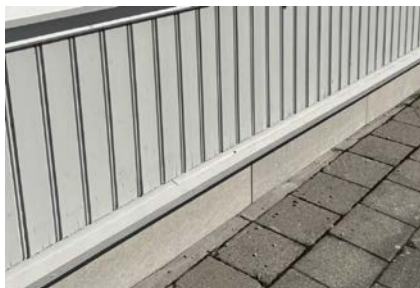
- Det er værslitt/oppsprukket trevirke/trepaneler.
- Det er noe sprekker i nedkant på enkelte kledningsbord på sørveggen. Årsak er trolig at beslaget i nedkant på veggen ligger direkte bak kledningen og at kledningen dermed får lite lufting.

Det er noe sprekker i nedkant på enkelte kledningsbord på sørveggen.

Noe sprekker i nedkant på bordkledning

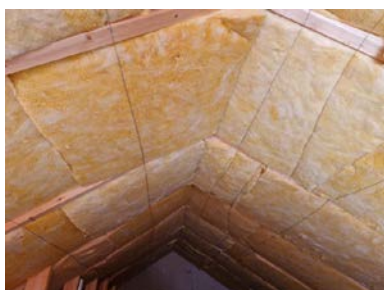
Selvbærende takkonstruksjon som er isolert med 25-30 cm.

Det er montert 1,1mm ståltråd for å holde isolasjonen på plass mellom sperrer på loftet. Ståltråd er festet med 10mm stifter.

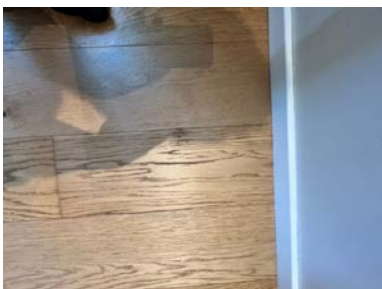
- Det er påvist andre avvik:
- Det er glipper mellom gulvlist og parkett og det er et merke i gulvet på stuen. Generelt  
lite bruksmerker.

Merke i gulv på stue

Gulvlist bør klemmes ned til gulv og festes på nytt.

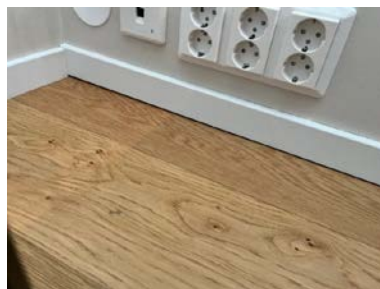
Glippe mellom gulvlist og gulv i stue
