# Lekker selveiet rekkehusleilighet rett ved Tistasenter. Nyoppført 2017!

| Tilstandsrapport ..... | 36 |

Befaringsdato: 01.04.2025

Rapportdato: 10.04.2025

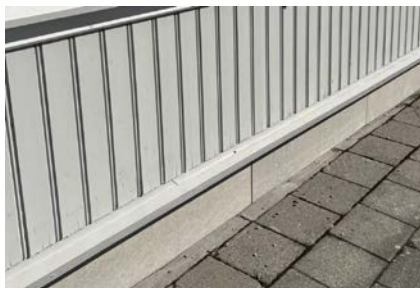
- Det er værslitt/oppsprukket trevirke/trepaneler.
- Det er noe sprekker i nedkant på enkelte kledningsbord på sørveggen. Årsak er trolig at beslaget i nedkant på veggen ligger direkte bak kledningen og at kledningen dermed får lite lufting.

Det er noe sprekker i nedkant på enkelte kledningsbord på sørveggen.

Noe sprekker i nedkant på bordkledning

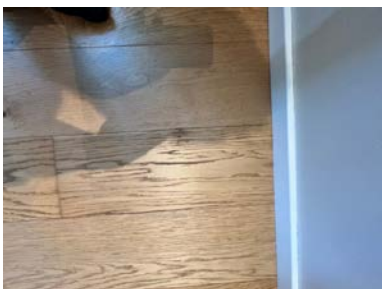
- Det er påvist andre avvik:
- Det er glipper mellom gulvlist og parkett og det er et merke i gulvet på stuen. Generelt  
lite bruksmerker.

Merke i gulv på stue

Gulvlist bør klemmes ned til gulv og festes på nytt.

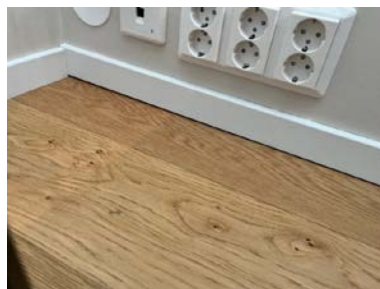
Glippe mellom gulvlist og gulv i stue
