Båly brygge 21, 4521 LINDESNES

**Unik mulighet! Nyere hytte med  
høy standard i første rekke mot  
havgapet - nydelig havutsikt!**

# Tilstandsrapport

gnr. 451, bnr. 420, snr. 21

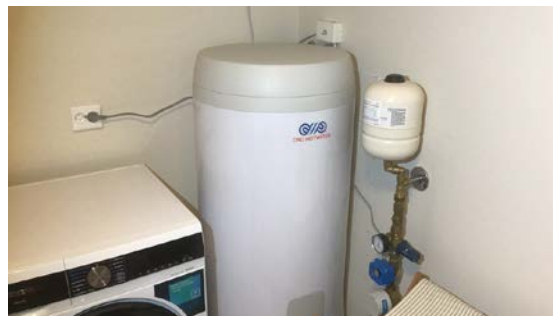
200 liters varmtvannstank plassert på vaskerom, rommet har sluk og belegg på gulv som ivaretar lekkasjesikring.

Årstall: 2022 Kilde: Produksjonsår på produkt
