Jomfru Bakkes veg 11, 2208 KONGSVINGER

Nyere og meget fin kjedet og moderne enebolig * Flott beliggenhet * Carport* IN-ordning.

Befaringsdato: 11.02.2025 Rapportdato: 11.02.2025 Oppdragsnr.: 13377-1248 Referansenummer: KW5102

Tilstandsrapport

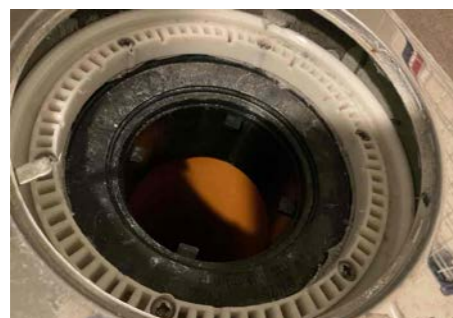
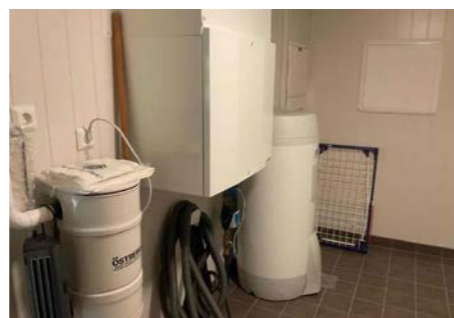
Teknisk rom/bod er ikke definert som våtrom, men har flislagt gulv m/sokkelflis og sluk (noe fall). Avtrekksventil i himling og tilluftspalte under dør. Påvist membranmansjett som tegn på at det er benyttet membran. Vegger har kun mdf og gips i himling (ikke tettesjikt). Oppkant på terskel m/aluminiumslist, men membran kan ikke inspiseres. Vanninnstallasjoner som bereder, vanninntak, rørfordelingsskap er plassert her (i tillegg til sentralstøvsuger og vv-bereder). Sluket manglet vannlåset befaringsdagen.

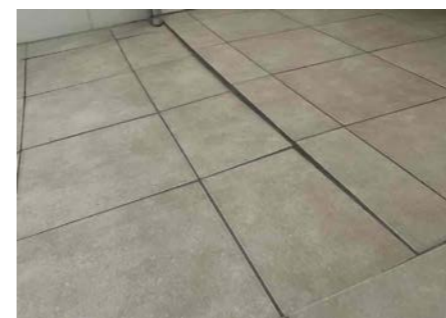
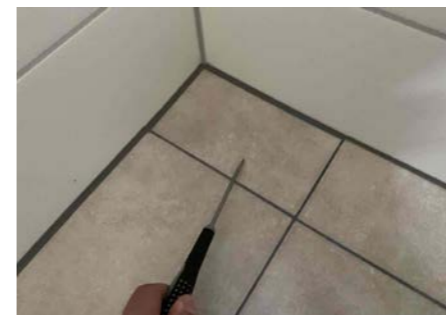
1. ETASJE > BAD

- Det er påvist at noen fliser har bom (hulrom under)
- Det er påvist avvik i krav til høydeforskjell/fall-løsning på våtrommet.
- Det er påvist sprekker i fliser.

Sprekk/løs bit i flis under glassdør. Påvist bom i flis dusjhjørne og ved siden av sisterner.

- Våtrommet fungerer med dette avviket.
- Fliser må skiftes.

Gjennomføre ytterligere undersøkelser

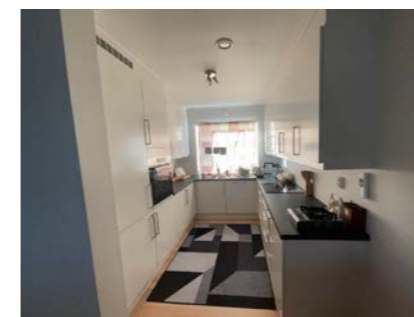
Hesteskoformet kjøkkeninnredning m/foring mot himling (takhøy). Slette fabrikkmalte fronter og folierte skrog. Laminat benkeplate m/nedfelt rustfri dobbel kum. Integrert stekeovn, induksjonstopp, oppvaskmaskin, kjø- og fryseskap. Ventilator i oerskap. Komfyrvakt samt føler for vannstoppventil i benk under kum.

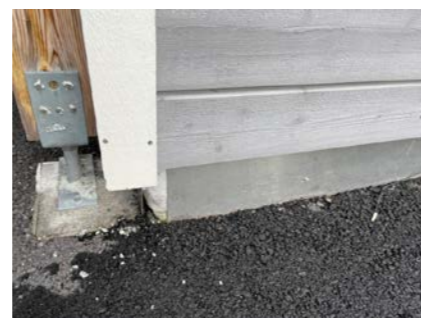
Drenering fra byggeår. Påvist fuktsperre, men vanskelig å besiktige på overside da det er tildekket med beslag.

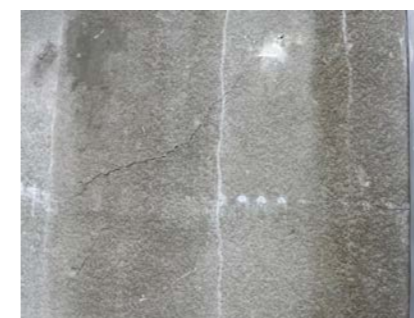
Støppte isolerte kjellervegger/plate på mark mot grunn. Steniplate på ytterside samt blikkbeslag mot asfaltert grunn i front. Det er noen riss i steniplater.
