Jomfru Bakkes veg 11, 2208 KONGSVINGER

**Nyere og meget fin kjedet og  
moderne enebolig \* Flott  
beliggenhet \* Carport\*  
IN-ordning.**

Befaringsdato: 13.09.2023

# Tilstandsrapport

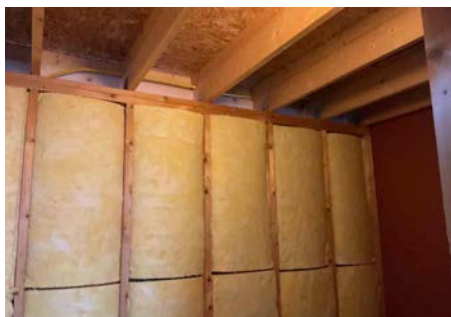
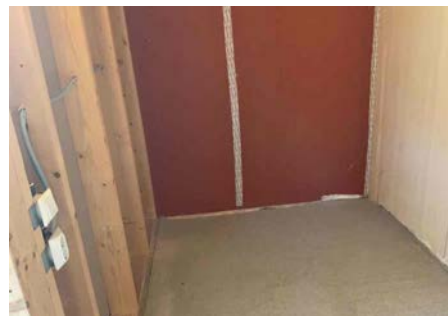
Takoverbygg mellom boenhetene danner carport ca. 18m<sup>2</sup> samt et avdelt bodrom i bakkant fra hovedplan (7m<sup>2</sup>) og sokkeletasje (6,6m<sup>2</sup>). Asfaltert gulv og ytterpanel i himlingen av carport. Boden er innvendig med åpne konstruksjoner på vegg og himling (uisolert), men er påbegynt isolert samt sponplater på gulv i hovedplan. Bod i sokkeletasje har betonggulv og kledning av ubehandlet gips/grunnmurselementer. Innlagt strøm m/stikk og lys.

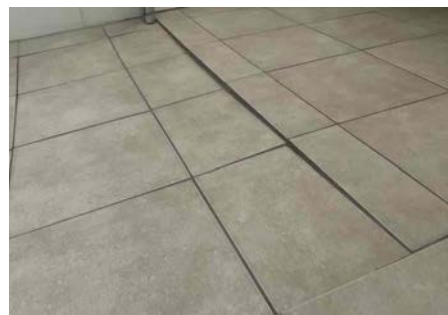
### 1. ETASJE > BAD

Gulvet er flislagt m/nedsenk i dusj. Rommet har elektriske varmekabler. Godt over 1:50 i nedsenk ved dusj. Nedsenk er fra 2-10mm. Fall ellers noe i underkant 1:100 og heller ikke oppkant på dør av membran).

- Det er påvist sprekker i fliser.
- Det er påvist avvik i krav til høydeforskjell/fall-løsning på våtrommet.
- Det er påvist at noen fliser har bom (hulrom under)

Sprekk/løs bit i flis under glassdør. Påvist bom i flis dusjhjørne og ved siden av sisterne.

- Våtrommet fungerer med dette avviket.
- Fliser må skiftes.

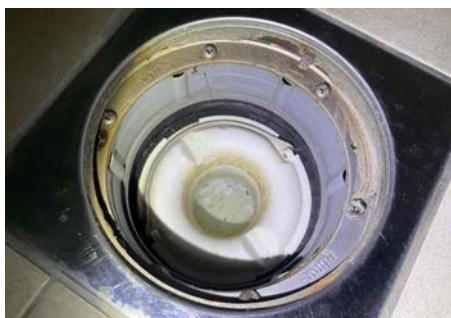
Det er plastsluk og smøremembran med ukjent utførelse.

- Rommet er et våtrom hvor det ved etablering var krav om "uavhengig kontroll", men det foreligger ingen dokumentasjon på at det er utført "uavhengig kontroll".

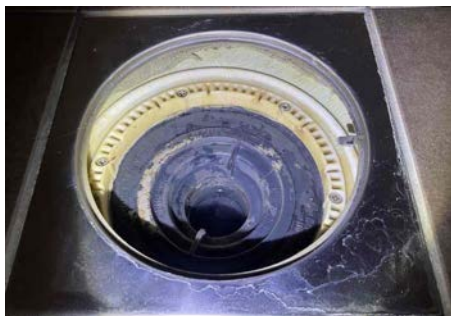
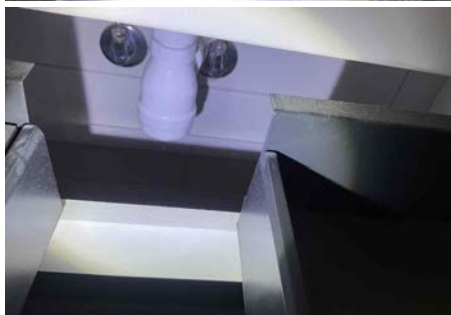
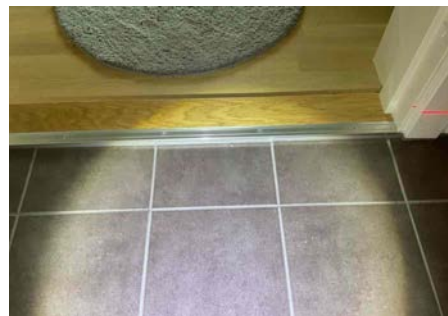
Det er plastsluk. og smøremembran med ukjent utførelse.

- Rommet er et våtrom hvor det ved etablering var krav om "uavhengig kontroll", men det foreligger ingen dokumentasjon på at det er utført "uavhengig kontroll".

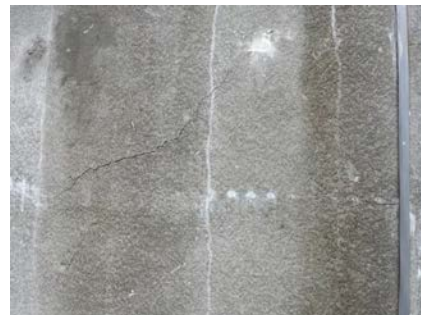
Støpte isolerte kjellervegger/plate på mark mot grunn. Steniplate på yterside samt blikkeslag mot asfaltert grunn i front. Det er noen riss i steniplater.
