Tilstandsrapport

Enebolig

Åsen 3, 3692 SAULAND

Befaringsdato: 14.10.2024

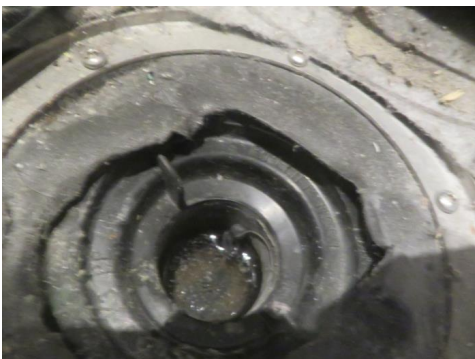
Det er plastsluk og smøremembran med dokumentert utførelse.
Ved kontroll ved rørgjennomføring og i sluk er det synlige mansjetter.

Sluk med mansjett.

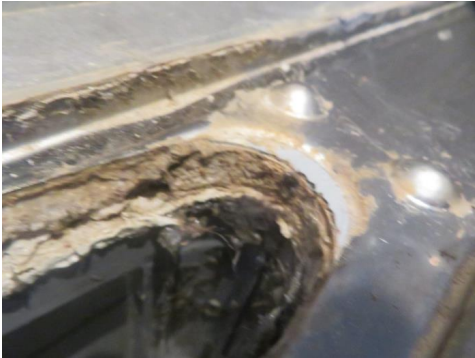
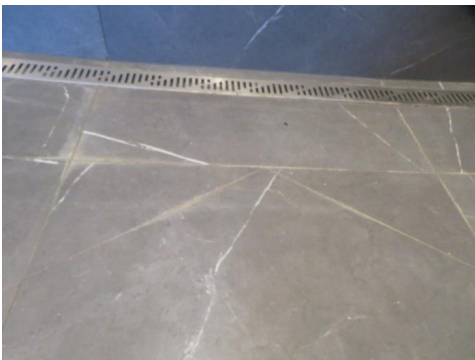
Det er plastsluk og smøremembran med dokumentert utførelse.
Ved kontroll i sluk kan det ses membran.

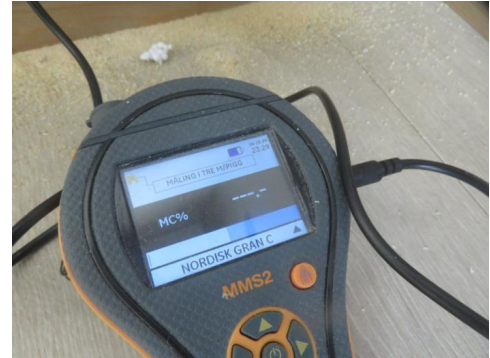
Hulltaking er foretatt uten å påvise unormale forhold. Hulltaking er foretatt ved/i Walik-in-closet. Fuktkvotemåling (vekt%) i konstruksjonen ble målt til 0.

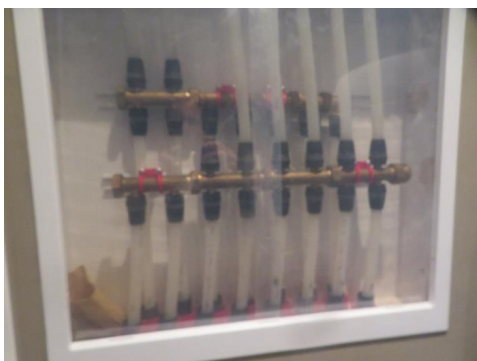
Innvendige vannledninger er av plast (rør i rør). Det er besikttet i rørskap.

Stoppekran og samleskap er plassert på vaskerom.

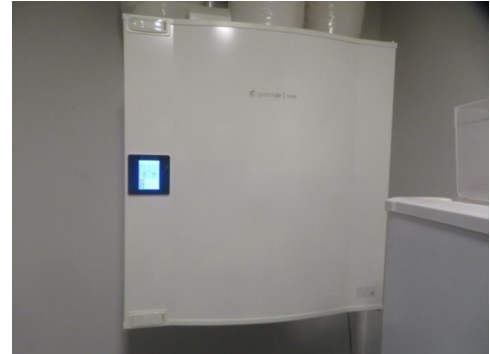
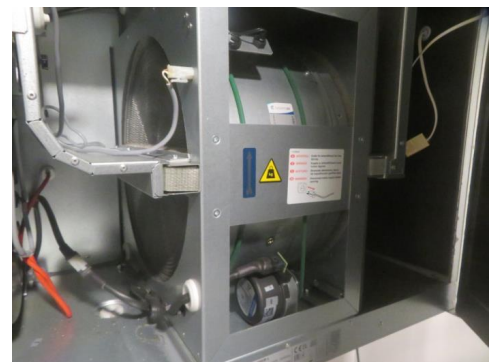
Det er avløpsrør av plast.

Boligen har balansert ventilasjon.

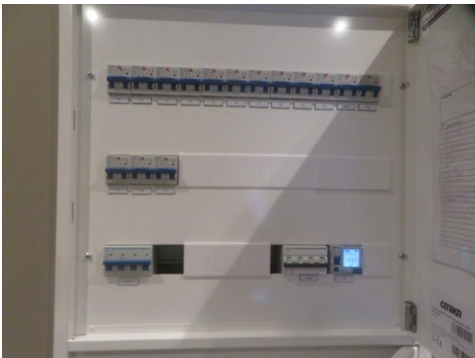
Det er ikke montert røykvarslere med 230 v tilknytning i boligen. Mangelfullt utfylt kursfortegnelse. Avvikene må utbedres for å tilfredsstillende gjeldende krav og forskrifter.

Mangelfull kursfortegnelse.

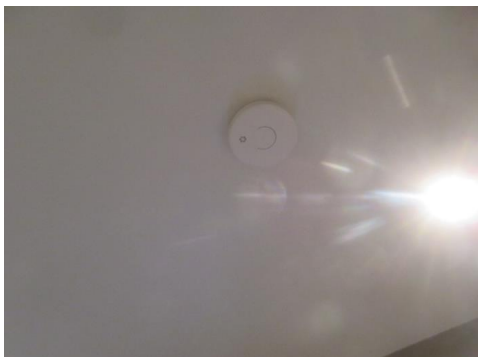
Det er ikke montert røykvarslere med 230 v tilknytning i boligen.

Røykvarsler kun på batteri.

Tiltak: For å lukke avviket må det etableres røykvarslere i tråd med gjeldende krav for byggeår.
