Åsen 3, 3692 SAULAND

**Attraktiv og moderne enebolig med alt på ett plan og attraktiv beliggenhet i populært og rolig område - Flott utsikt**

# Tilstandsrapport

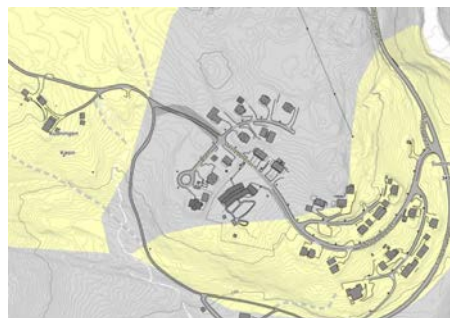
Bygget er utført med forskriftsmessig radonsperre og dokumentasjon foreligger.

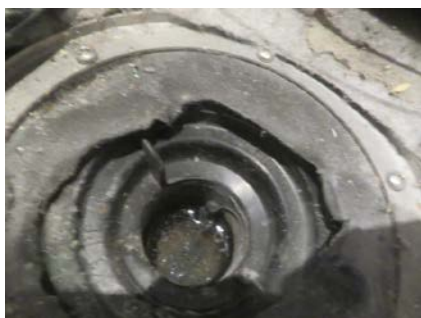
Det er plastsluk og smøremembran med dokumentert utførelse.  
Ved kontroll ved rørgjennomføring og i sluk er det synlige mansjetter.

Sluk med mansjett.

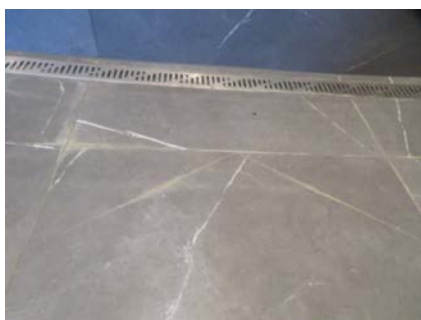
Det er plastsluk og smøremembran med dokumentert utførelse.  
Ved kontroll i sluk kan det ses membran.

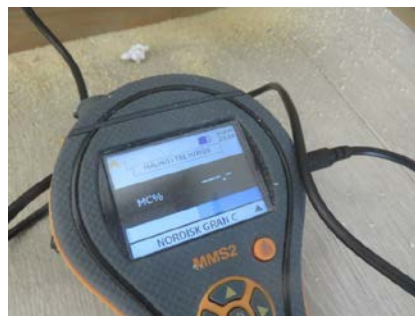
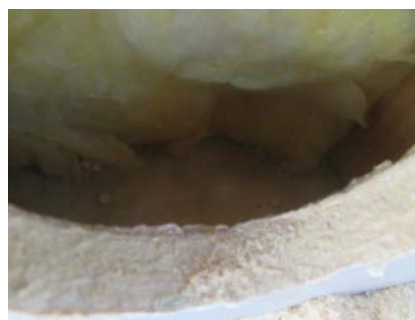
Hulltaking er foretatt uten å påvise unormale forhold. Hulltaking er foretatt ved/i Walik-in-closet. Fuktkvotemåling (vekt%) i konstruksjonen ble målt til 0.

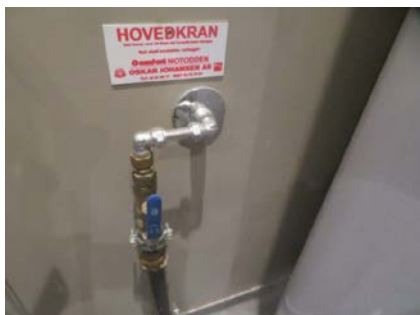
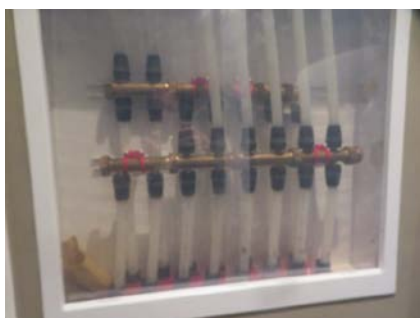
### TG 1 Vannledninger

Innvendige vannledninger er av plast (rør i rør). Det er besikttet i rørskap.  
Stoppekran og samleskap er plassert på vaskerom.

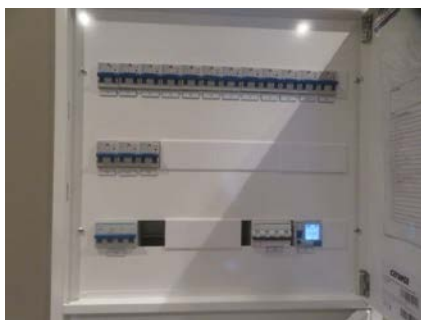
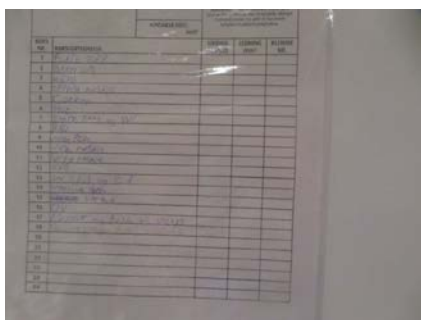
Sikringsskap på vaskerom.  
Anlegget er fra 2022.  
Det er ikke montert røykvarslere med 230 v tilknytning i boligen.  
Mangelfullt utfyllt kursfortegnelse. Avvikene må utbedres for å tilfredsstille gjeldende krav og forskrifter.

Mangelfull kursfortegnelse.

**Tiltak: For å lukke avviket må det etableres røykvarslere i tråd med gjeldende krav for byggeår.**

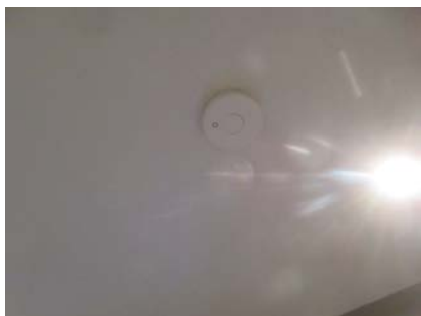
Røykvarsler kun på batteri.

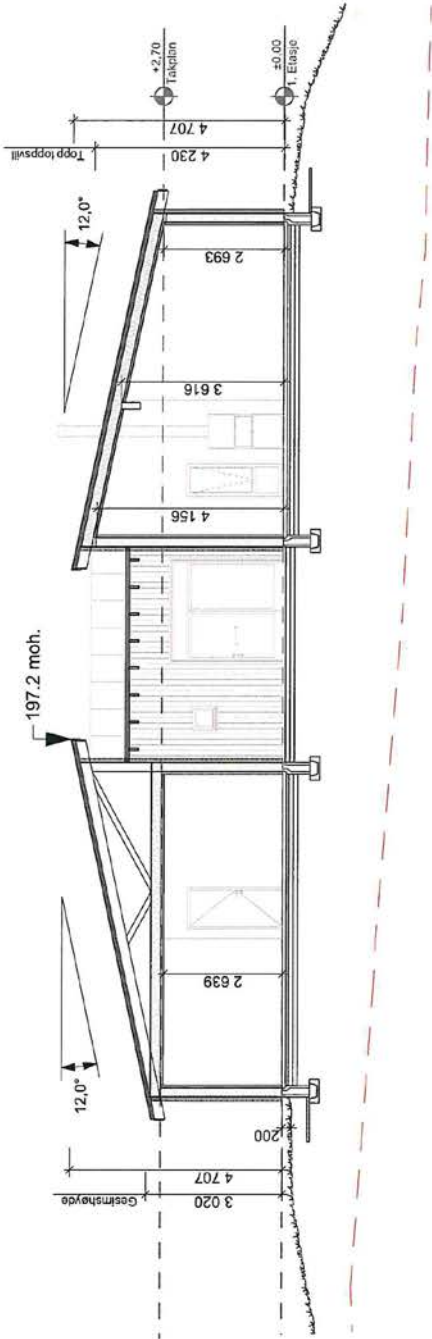
02	LH	Køkkedyr	15.06.21
01	LH	Planering og vinkler	15.11.20
	Byg	Erstatning	Dato
Tilstandsrapport			
<b>Kjetil Hegna</b>			
Projekt			
<b>Ny bolig Asen 3</b>			
Fase:	Byggeperiode:	Formål:	
		A3	
Overblik/Ansvar:	Kommune:	Sign. tegning:	
70/11	3819 Hjørdal	L.H.	
Tegningsnr.:	Arkitekt:	Skala:	
A302		1:100	
Tegning:	Dato:		
<b>Snitt B</b>	Nov. 2020

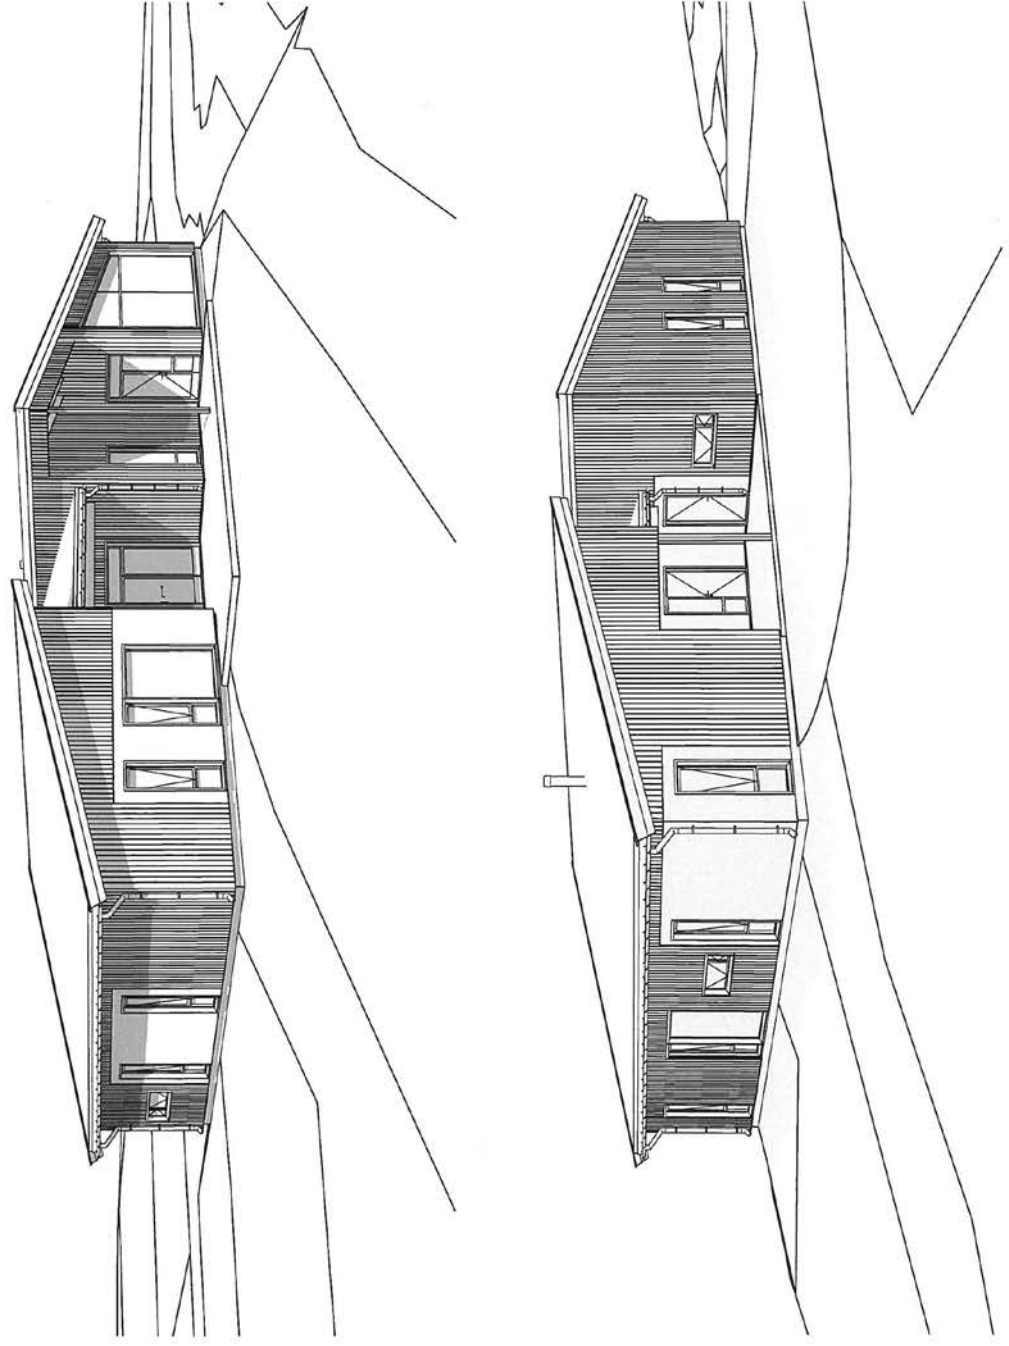
02	LH	Kalkyler		15.01.21	
01	LH	Planlægning og udførelse		15.11.20	
00	Sign.	Indtegning			Udført
Tilbehør:					
<b>Kjetil Hegna</b>					
Prosjekt					
<b>Ny bolig Asen 3</b>					
Fase:					
Byggeleddet					
Formid:					
A3					
Gru./Bnr./Følser.:					
70/11					
Kommune:					
3819 Hjørdal					
Tegnereg.					
L.H.					
Målestokk					
AM3-3					
Tegning:					
Illustrerte fasader					
Dato:					
Nov. 2020
