Åsen 3, 3692 SAULAND

Attraktiv og moderne enebolig med alt på ett plan og attraktiv beliggenhet i populært og rolig område - Flott utsikt

Tilstandsrapport

ENEBOLIG

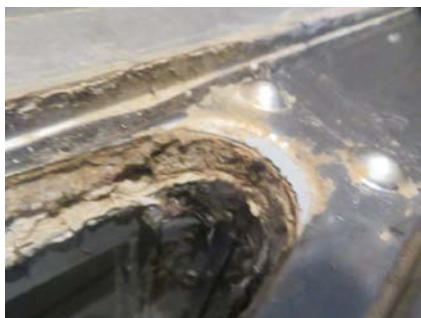
Det er plastsluk og smøremembran med dokumentert utførelse.
Ved kontroll i sluk kan det ses membran.

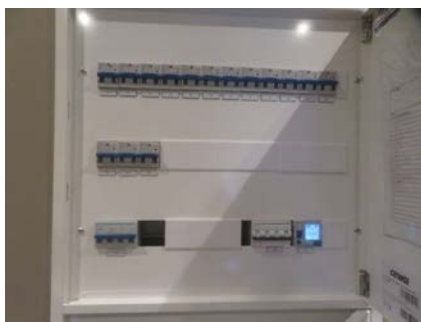
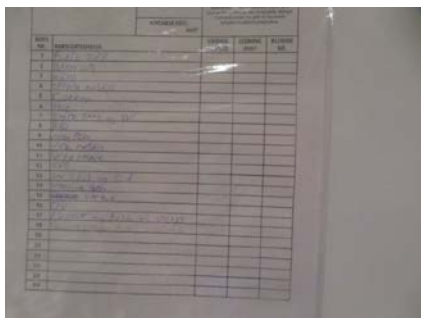
Sikringsskap på vaskerom.
Anlegget er fra 2022.
Det er ikke montert røykvarslere med 230 v tilknytning i boligen.
Mangelfullt utfyllt kursfortegnelse. Avvikene må utbedres for å tilfredsstillende gjeldende krav og forskrifter.

Mangelfull kursfortegnelse.

Tiltak: For å lukke avviket må det etableres røykvarslere i tråd med gjeldende krav for byggeår.
