Åsen 3, 3692 SAULAND

**Attraktiv og moderne enebolig  
med alt på ett plan og attraktiv  
beliggenhet i populært og rolig  
område - Flott utsikt**

### **Tilstandsrapport**

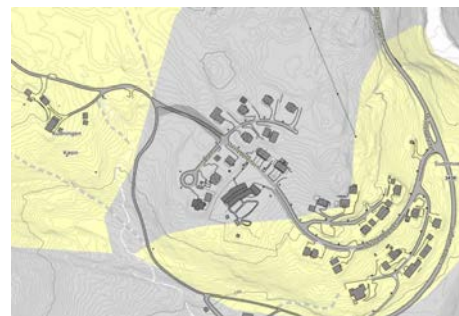
### Radon

Bygget er utført med forskriftsmessig radonsperre og dokumentasjon foreligger.

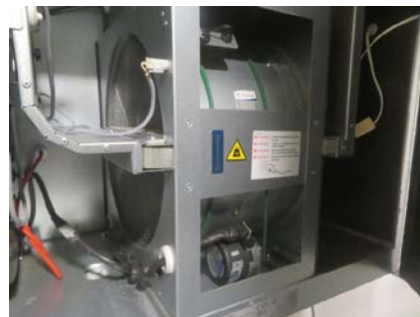
### ! TG 1 Ventilasjon

Boligen har balansert ventilasjon.

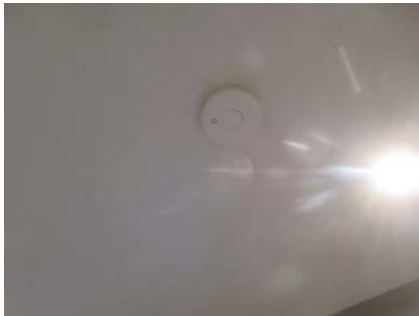
Det er ikke montert røykvarslere med 230 v tilknytning i boligen.

Røykvarsler kun på batteri.

**Tiltak:** For å lukke avviket må det etableres røykvarslere i tråd med gjeldende krav for byggeår.

Kostnadsestimat: 10 000 - 50 000
