Olavs gate 1, 3256 LARVIK

**Sentral enebolig i hjertet av Larvik,
med attraktiv utleie m/ god
inntekt. Nærhet til sjø, tog og
sentrum! Dobbelgarasje**

Salgsobjekt: Enebolig
Eierform: Eiet
Byggeår: 1920
BRA-i/BRA Total 181/218 kvm
Tomtstr.: 306.1 m²
Soverom: 4
Antall rom: 6
Gnr./bnr. Gnr. 3020, bnr. 1516
Oppdragsnr.: 1311250032

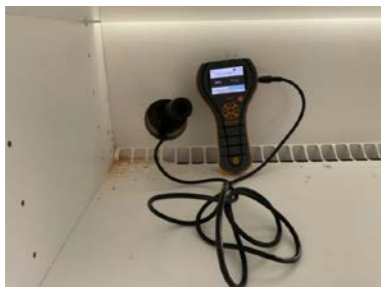
Deler av boligens 1. etg. er under bakkenivå. Enkelte av veggene er innkledd.

Innkledd vegg under bakkenivå er en risikokonstruksjon og stiller krav til en velfungerende drenering. Det kan i enkelte tilfeller måles noe høyere fuktnivå inne i konstruksjonen. Dette kan i mange tilfeller være en konsekvens av kondens og byggetoder.

Fuktmåling i utforet vegg under bakkenivå

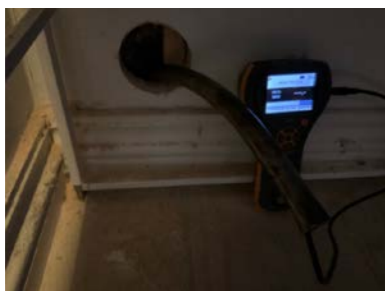
Det er foretatt hulltaking og fuktmåling i tilliggende konstruksjon til våtrommet uten at det ble påvist fukt inne i konstruksjonen.

Hulltaking er foretatt på en tilfeldig valgt plass hvor det vil være sannsynlig at det kan forekomme fukt, sett opp mot fuktbelastning i våtrommet. Det kan ikke gies noen uforbeholden garanti for øvrige vegger i rommet.

Fuktmåling i vegg.

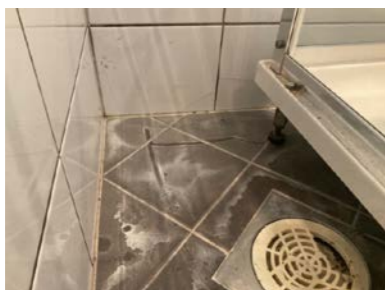
- Det er påvist sprekker i fliser.

Det er sprekker i flis på vegg i våtsone.

Sprekk i flis i våt sone.

- Det må gjøres tiltak for å utbedre avviket.

Fliser med sprekker bør skiftes før de blir utsatt for fukt.

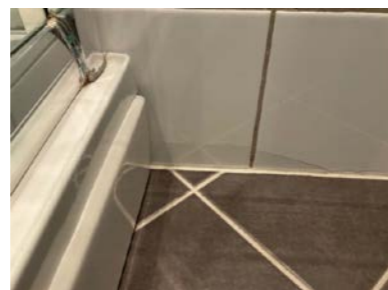
Sprekk i flis på vegg

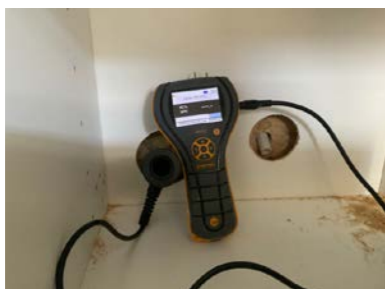
Det er foretatt hulltaking og fuktmåling i tilliggende konstruksjon til våtrommet uten at det ble påvist fukt inne i konstruksjonen.

Hulltaking er foretatt på en tilfeldig valgt plass hvor det vil være sannsynlig at det kan forekomme fukt, sett opp mot fuktbelastning i våtrommet. Det kan ikke gies noen uforbeholden garanti for øvrige vegger i rommet.

Fuktmåling i vegg ved hulltaking.

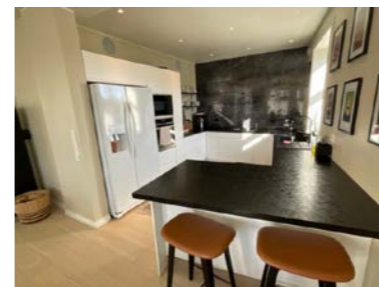
Svelling skyldes en lekkasje fra kjøleskap.

Kjøkkenet fungerer med avviket.

Kjøkken.
