Ødegårdveien 62, 1832 ASKIM

**Pen og gjennomgående 3-roms leilighet med bl.a. 2 soverom - sydvendt balkong 18 kvm - egen carport med bod**

# Tilstandsrapport

# gnr. 96, bnr. 334, snr. 4

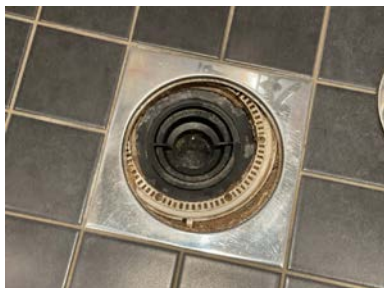
## 2. ETASJE > BAD

### TG 1 Sanitærutstyr og innredning

### TG 1 Tilliggende konstruksjoner våtrom

Hulltaking er foretatt fra tilstøtende rom, uten å påvise unormale forhold i våtsone. Våtrommet er også fuktkontrollert med egnet fuktmåleverktøy og det er ikke påvist unormale forhold ved søk etter fukt i relevante våtsoner i gulv og vegger.
