Furumo 1, 2849 KAPP

Lys og innbydende bolig - alt på ett plan - 2 soverom - carport - flott Mjøsumsikt - nærhet til idrettsplass.

Salgsobjekt: Rekkehus
Eierform: Eierseksjon
Byggeår: 2017
BRA-i/BRA Total 72/77 kvm
Tomtstr.: 7762 m²
Soverom: 2
Gnr./bnr. Gnr. 108, bnr. 62
Snr. 1
Oppdragsnr.: 1209240117

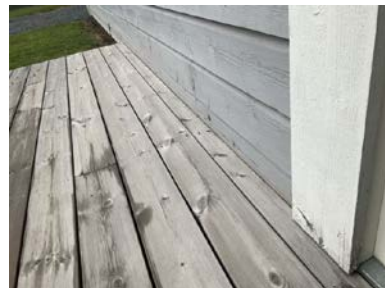
Kledning er malingslitt mot vest ved terrasseplattning.

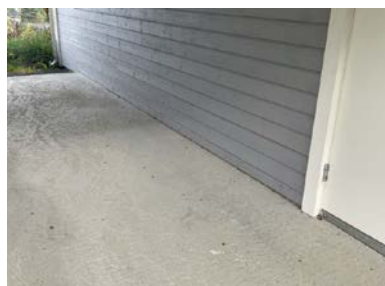
Beplantning inntil kledning anbefales fjernet.
Utvendig kledning har manglende lufting iht. dagens krav ved støpt plate i carport.
Lav høyde mellom grunnen og kledning, risiko for skader. Anbefalt høyde mellom terreng og kledning er 30cm.

Lav høyde mot grunnen, ikke tilfredsstillende tiluftsstrøm bak kledning.

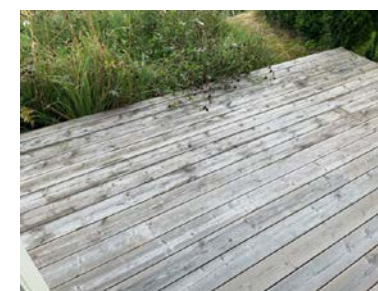
- Det er ikke tilstrekkelig sikring av lekkasjevann ved dørrterskel.

Det anbefales større høyde mellom terrassegulv og dør.

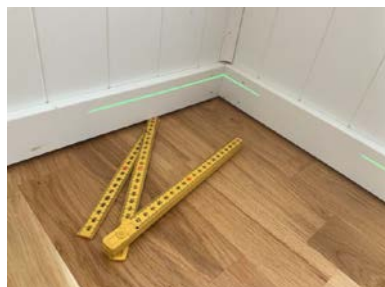
Større glippe enn standardens krav til avvik mellom gulv og fotlist.
Hjørne i stue mot øst.

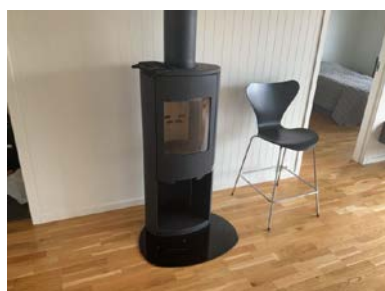
TG 1 Pipe og ildsted

Boligen har isolert stålpipes. Ildsted er montert. Vedovn.

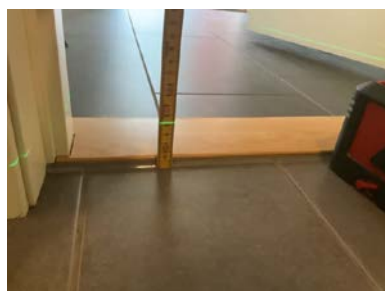
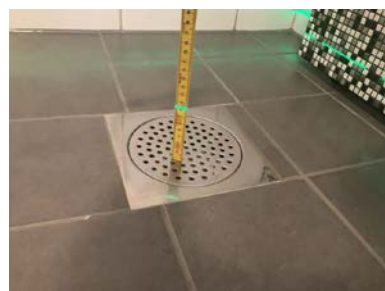
- Det er avvik:
- Det er ikke tilstrekkelig sikring av lekkasjevann ved dørterskel.

- Ved eventuell lekkasje er det fare for at vann ikke føres til sluk. Fuktskader på konstruksjon kan oppstå. Gulvet skal avgrenses av en oppkant med vanntett sjikt på minst 25 mm på alle sider, unntatt mot døråpning der oppkanten må være minst 15 mm over ferdig gulv. Oppkant ved døråpning er under 15mm over ferdig gulv.

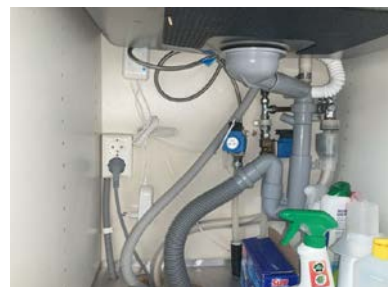
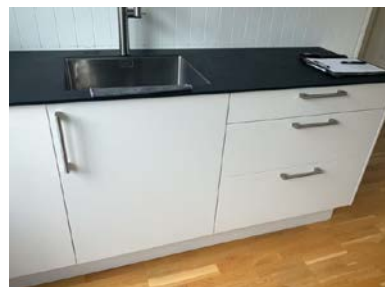
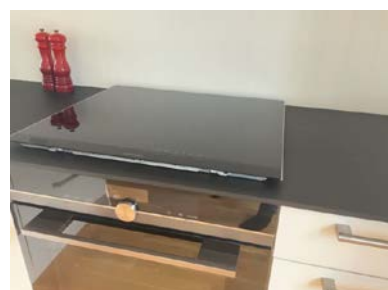
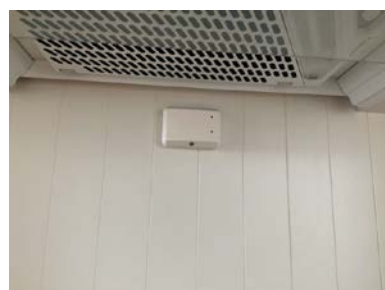
Kjøkkeninnredning med laminerte skrog, glatte fronter glatte fronter og komposittplate med kjøkkenkum. Integriert komfyr, koketopp, oppvaskmaskin. Plass til frittstående kjøleskap. Overskap på ene side er demontert, det er derfor synlige hull i veggplater over kjøkkeninnredning. Takstmann har ikke funksjonstestet eller vurdert hvitevarer og det gis ingen garanti på innbygningsprodukter som følger med boligen, Skade eller funksjonssvikt kan oppstå på hvitevarer eldre enn fem år. Ved bruk av fuktindikator på utsatte steder registrerte jeg ingen unormale verdier. Vannstoppeventil er montert på vannrør til kjøkken med føler plassert under sokkel.

Benkeplate er ikke festet til underskap. Platedopp er ikke felt Komfyrvakt montert. tilfredsstillende ned i bankeplate. Ser ikke ut som dette går da den butter i toppplate på stekeovn.

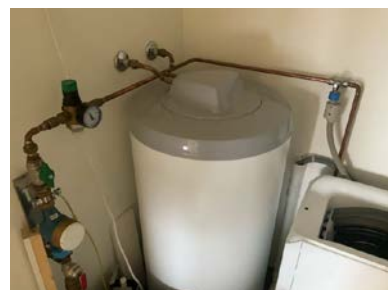
TG 1 Varmtvannstank

Varmtvannsbereder på ca. 200 liter fra byggeår er plassert på teknisk rom.
