Eplehagen 2, 2040 KLØFTA

**KLØFTA SENTRUM -Flott 3 roms  
toppleilighet -Solrik balkong  
-Gangavstand til alt  
-Parkeringsplass**

# Tilstandsrapport

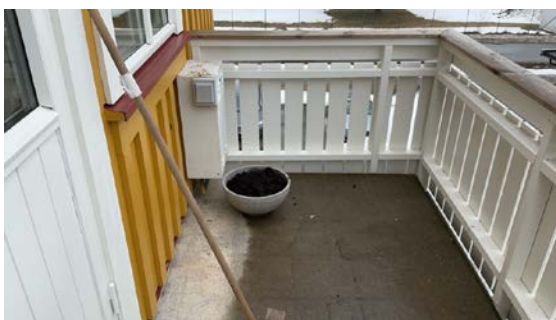
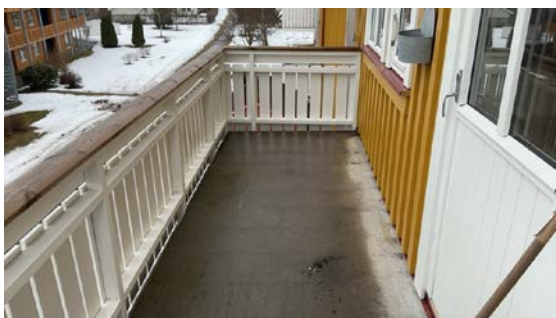
## TG 1 Balkonger, terrasser og rom under balkonger

Avvik: Rekkverket på balkong eller terrasse er for lavt i forhold til dagens krav. Rekkverkshøyde målt til 97 cm. Dette er lavere enn dagens krav som er 100cm.

Balkong med utgang fra stue/kjøkken.  
Konstruksjoner, overflater, rekkverk og håndlist i treverk.  
Terrasser/verandaer som står under åpen himmel vil alltid ha vedlikeholdsbehov, dette må påregnes.

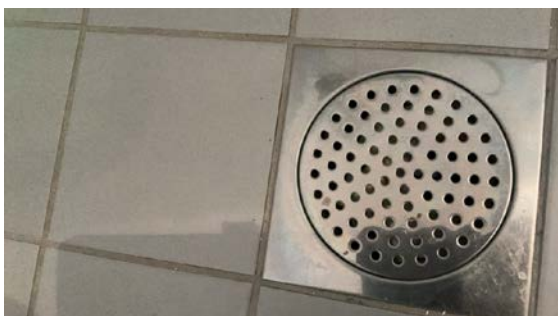
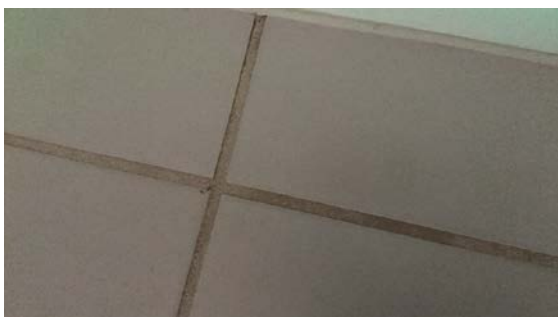
Vegg: Fliser.  
Himling: Malte glatte flater. Ved enkle fuktsøk registrerte bygningssakkyndig ingen unormale verdier.  
Det dusjes direkte på gulv/vegg, noe som gir økt belastning på konstruksjonene.

Slitte og misfargede fuger er registrert. Rommet har mer enn halvparten av forventet brukstid oppnådd. Rommet må brukes med forsiktighet og det må følges med på konstruksjonene da risikoen for skader er stor.

Rommet fungerer med dagens tilstand. Det er ikke behov for utbedrings tiltak siden våtrommet fungerer i dag, men ut ifra alder kan skader plutselig oppstå på eldre våtrom.

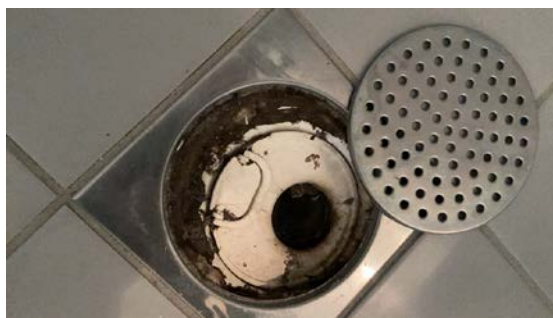
### 1 TG 2 Sluk, membran og tettesjikt

- Det er viktig å merke seg at levetiden til en membran varierer basert på kvalitet, installasjon og bruk. Eldre membraner kan bli sprø og sprekke opp, noe som fører til at de mister sin vanntettende funksjon. Dette kan resultere i vannlekkasjer gjennom vegger og gulv og fuktskader.

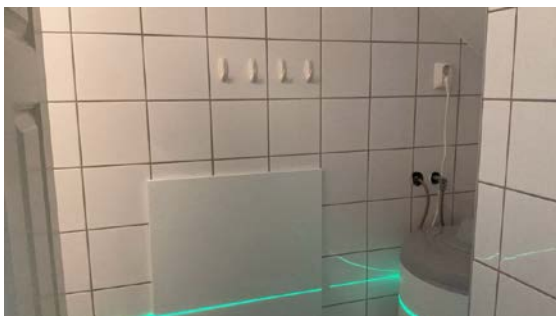
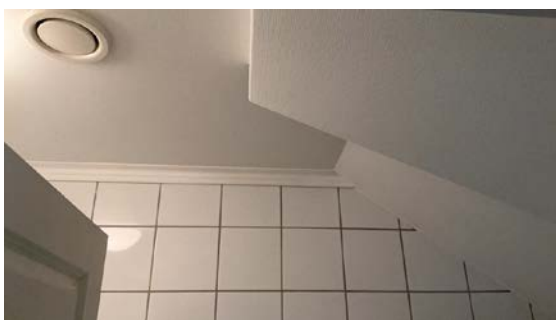
Vaskerom  
Vegg: Fliser. Ved enkle fuktsøk registrerte bygningssakkyndig ingen unormale verdier.  
Himling: Malte glatte flater. Rommet er ved normal bruk ikke utsatt for særlig påkjenning i form av fukt.

Rommet er ved normal bruk ikke utsatt for særlig påkjenning i form av fukt/vann på vegger/gulv. Rommet har forventet levetid nært forestående. Påkjenninger i form av vannsprut /dusjing direkte på vegg anbefales ikke.

Siden våtrommet fungerer i dag er det ikke behov for strakstiltak. Men ut fra alder kan plutselig skader oppstå, det anbefales å følge med og bruke rommet med forsiktighet. Oppgraderinger bør etter hvert påregnes. Rommet kan ha mange bruksår igjen, dette avhenger av bruken.

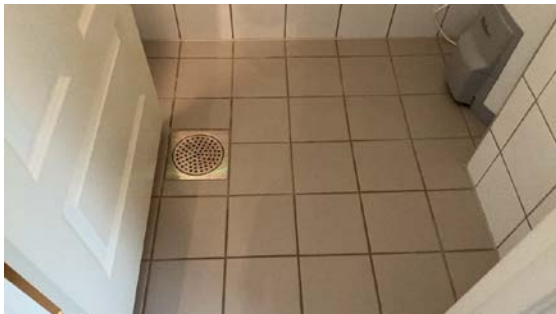
## ! TG 2 Overflater Gulv

Gulv: Fliser, med varme. Rommet er ved normal bruk ikke utsatt for særlig påkjenning i form av fukt direkte på konstruksjonene da det dusjes i kabinett/badekar med direkte avløp til sluk. Ved enkle fuktsøk ble det ikke registrert unormale verdier. Fallforhold på gulvet er målt og funnet tilfredsstillende.

Slitte og misfargede fuger er registrert. Rommet har mer enn halvparten av forventet brukstid oppnådd. Rommet må brukes med forsiktighet og det må følges med på konstruksjonene da risikoen for skader er stor.

Rommet fungerer med dagens tilstand. Det er ikke behov for utbedrings tiltak siden våtrommet fungerer i dag, men ut ifra alder kan skader plutselig oppstå på eldre våtrom.

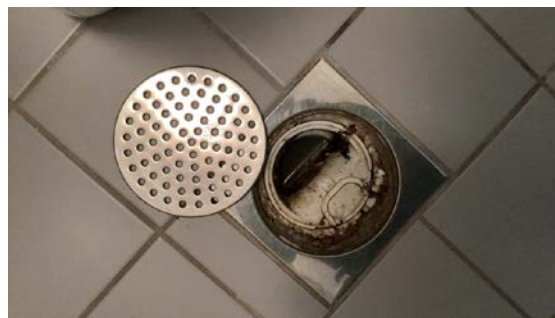
## ! TG 2 Sluk, membran og tettesjikt

- Overvåk tilstanden jevnlig. For å få tilstandsgrad 0 eller 1 må tettesjiktet skiftes ut, men tidspunktet for når dette er nødvendig er vanskelig å si noe om. Ved renovering, påse at alle forhold med tettesjiktet, våtsone, sluk, røranlegg mv. dokumenteres.

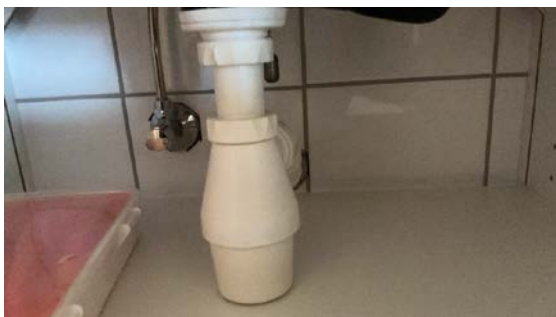
## ! TG 2 Avløpsrør

- Det er ikke behov for utbedringstiltak siden anlegget fungerer i dag, men ut ifra alder kan skader plutselig oppstå på eldre anlegg.

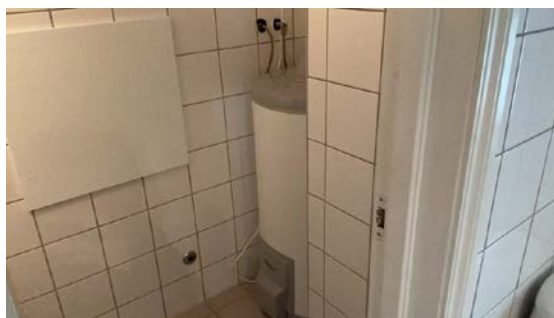
Varmtvannsbereder på ca. 200 liter. Plassert på vaskerom.
