3-roms med stort, separat kjøkken | Begge soverommene mot rolig bakgård | Sentralt

Tilstandsrapport

gnr. 212, bnr. 50, snr. 13

Befaringsdato: 29.04.2026

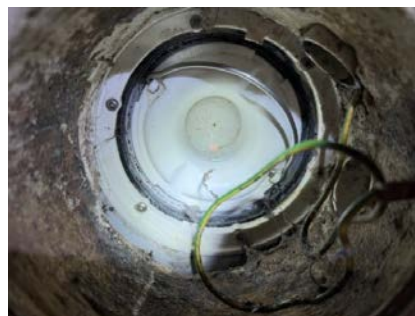
2 ETASJE > BAD

- Det er viktig å merke seg at levetiden til en membran varierer basert på kvalitet, installasjon og bruk. Eldre membraner kan bli sprø og sprekke opp, noe som fører til at de mister sin vanntettende funksjon. Dette kan resultere i vannlekkasjer gjennom vegger og gulv og fuktskader.
- Overvåk tilstanden jevnlig. For å få tilstandsgrad 0 eller 1 må slukløsningen skiftes ut og sannsynligvis må også membransjiktet skiftes/utbedres. Det er imidlertid vanskelig å si noe om tidspunktet for når dette er nødvendig.
