Nøkkelinformasjon

Stort og pent rekkehus i barnevennlig miljø

Grindbråtan 60 C

Befaringsdato: 28.01.2026

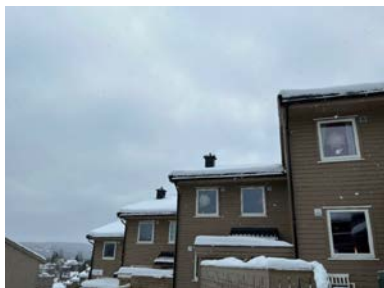
Taket var tildekket med snø på befaringdagen

- Det bør foretas nærmere undersøkelser av taktekking når forsvarlig adkomst er tilrettelagt.

Det bør foretas nærmere undersøkelser av taktekking når taket er snøfritt. Det anbefales å sette seg inn i organiseringen av eiendommen.

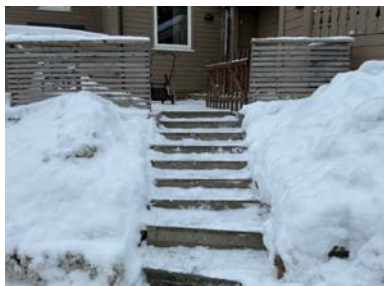
Store deler av eiendommen var tildekket av større snømengder på befaringsdagen.

Ytterligere undersøkelser må gjennomføres når eiendommen er snøfri og boden er tømt for løsnø. Det anbefales å sette seg inn i organiseringen av eiendommen.

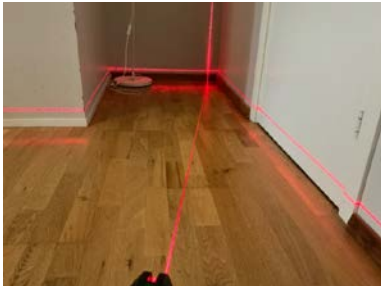
- Målt høydeforskjell på over 20 mm innenfor en lengde på 2 meter. Tilstandsgrad 3 gis med bakgrunn i standardens krav til godkjente måleavvik.

Etasjeskille er kontrollert med krysslaser.

Kostnadsestimat: 20 000 - 100 000

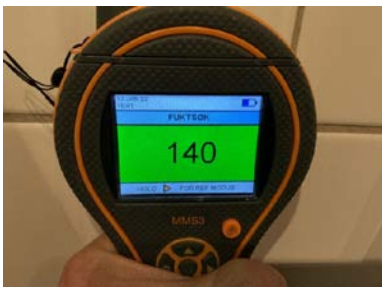
Hulltaking (73 mm.) er foretatt fra soverom uten å påvise unormale forhold. Veggen er isolert noe som begrenser innsyn. Det er utført måling, visuelt sett etter misfarging og luktet etter mugglukst. Det er ikke avdekket misfarging eller merkbar fukt. Målingene gir kun et øyeblikksbilde av forholdene og kan endre seg med årstider, fukt- og temperaturforhold.

Det ble foretatt stikkprøvekontroll med Protimeter MMS3. Målingene viste ingen utslag utenfor normale verdier. Målingene gir kun en indikasjon og må ikke oppfattes som en garanti for baderommet.

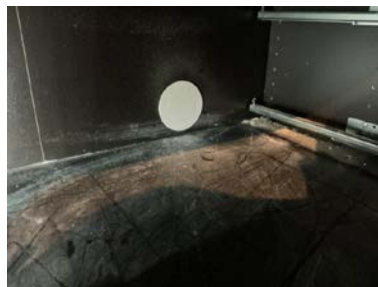
Hull ble plombert med plastlokk.

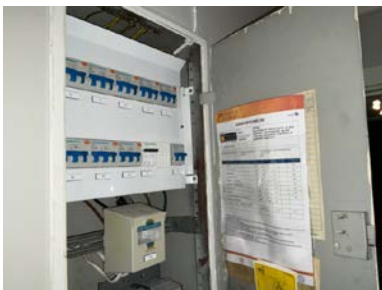
Automatsikringer i sikringsskap plassert i entre.
