Østre Åbuveien 63, 2450 RENA

Romslig eiendom på 2,6 mål med enebolig fra -85 og stor garasje. Hage med plen, romslig gårdsplass. Kun 3,5km til Rena.

Befaringsdato: 10.05.2024

Rapportdato: 13.05.2024

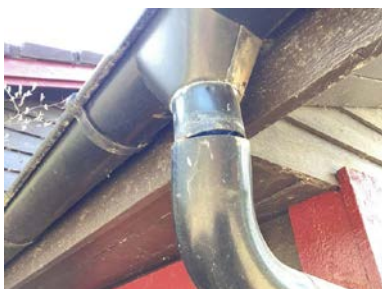
Løst nedløp.

- Det må foretas tiltak for å lukke avviket.

Det er generelt behov for vedlikehold og utbedringer.

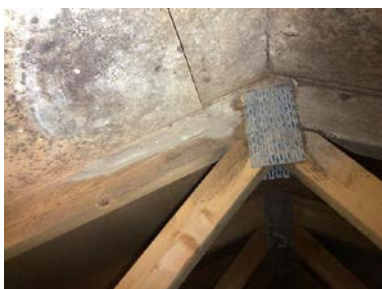
Svertesopp i undertak og takstoler i nærheten av luftkanaler.

- Det må foretas tiltak for å lukke avviket.

Jeg anbefaler ytterligere undersøkelser.

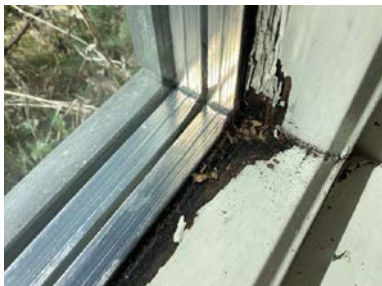
- Det er påvist vinduer med fukt/råteskader.
- Karmene i vinduer er slitte og det er sprekker i trevirket.

Vinduer generelt bærer preg av slitasje. Avvik er beskrevet på bilde.

Stuevindu med råteskade.

Kostnadsestimat er vurdert ut fra lokal utbedring. Behov for vedlikehold og utbedring. Konsekvensen av påviste avvik er for eksempel redusert brukstid og fuktskader.

Kostnadsestimat: 10 000 - 50 000

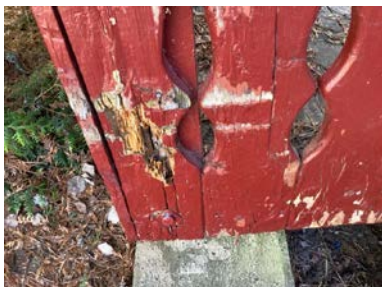
- Det er påvist fukt/råteskader i konstruksjonen.

Råteskade i rekkverk.

- Råteskadede konstruksjoner må skiftes ut.

Behov for vedlikehold og utbedring.

Kostnadsestimert: 10 000 - 50 000

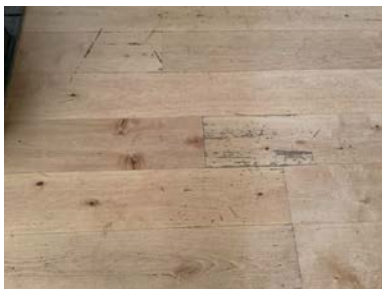
Skade i laminatgulv stue.

- Det må foretas tiltak for å lukke avviket.

Generelt behov for vedlikehold, oppgraderinger og utbedringer.

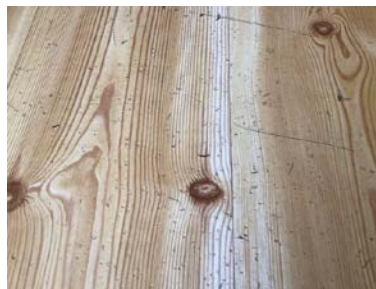
Skade i belegg kjøkkengulv.

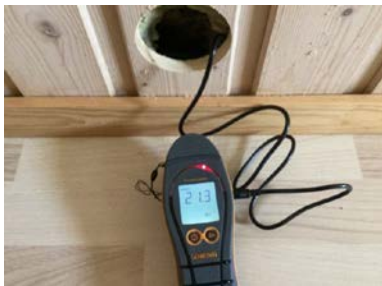
Det er observert avvik i oppbygningen av ytterveggene mot terreng. Plast på utforet vegg mot grunnmur. Denne konstruksjonen er ikke tillatt i dag på grunn av stor risiko for skader. Avvik er også beskrevet på bilde.

Ved fuktmåling registrerte jeg fukt.

Jeg anbefaler ytterligere undersøkelser av konstruksjonen. Konstruksjonen har ikke blitt åpnet etter fuktinntrengning, dette anbefales.

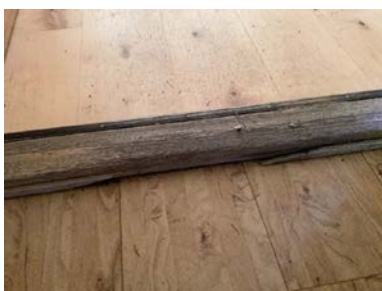
Stor slitasje på terskel til entredør.

- Det må foretas tiltak for å lukke avviket.

Bygningsdelen fungerer med dette avviket, men for å lukke avviket må det gjøres tiltak. Behov for vedlikehold og utbedringer.

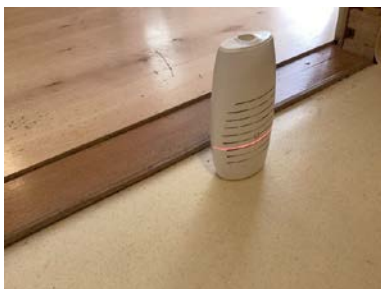
Ca 8 mm høydeforskjell fra topp slukrist til gul ved terskel.

Våtrommet oppfyller ikke dagens krav til våtrom, og kjøperen må vurdere om det er hensiktsmessig å bruke våtrommet på en annen måte enn det gjeldende regelverket beskriver. Dette kan for eksempel innebære installasjon av et tett dusjkabinett og nøye overvåking av eventuelle tegn på fuktskader.

Kostnadsestimert: 100 000 - 300 000

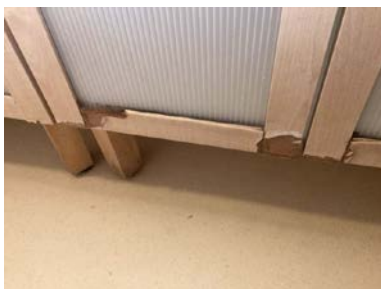
Skade på innredning.

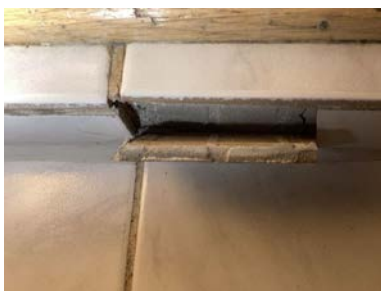
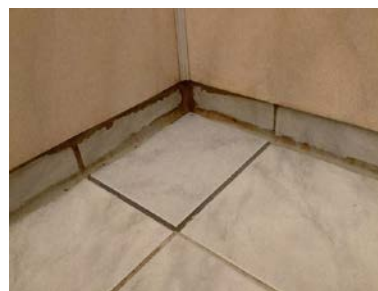
Løs sprukket flis ved terskel. Gulvet mangler membran. Bom i flis over store deler av gulvet. Våtromsplater uten bunnlist.

Våtrommet oppfyller ikke dagens krav til våtrom, og kjøperen må vurdere om det er hensiktsmessig å bruke våtrommet på en annen måte enn det gjeldende regelverket beskriver. Dette kan for eksempel innebære installasjon av et tett dusjkabinett og nøye overvåking av eventuelle tegn på fuktskader.

Kostnadsestimat: 100 000 - 300 000

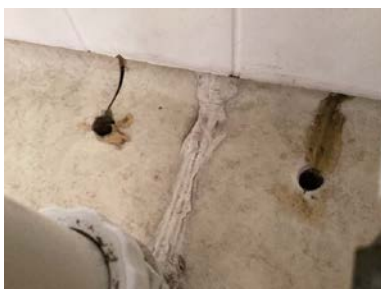
Skade / hull i gulvbelegg.

Våtrommet oppfyller ikke dagens krav til våtrom, og kjøperen må vurdere om det er hensiktsmessig å bruke våtrommet på en annen måte enn det gjeldende regelverket beskriver. Dette kan for eksempel innebære installasjon av et tett dusjkabinett og nøye overvåking av eventuelle tegn på fuktskader.

Kostnadsestimat: 50 000 - 100 000

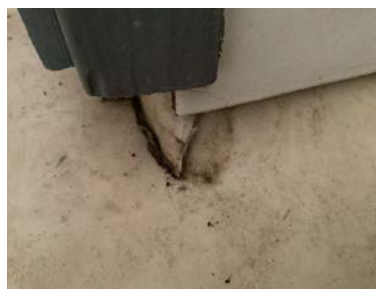
Utett gulvbelegg ved dørterskel.

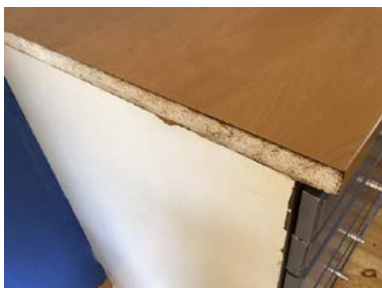
Benkeplate mangler kantlist.

- Det må foretas tiltak for å lukke avviket.

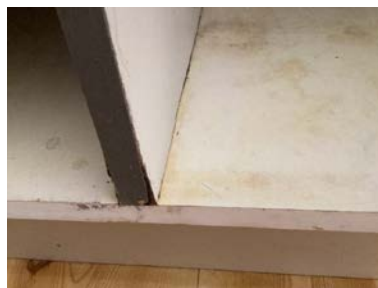
Slitasje og fuktskde på skapskråg under oppvasbenk.

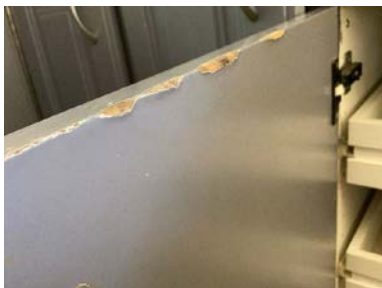
Skade i skapdør.

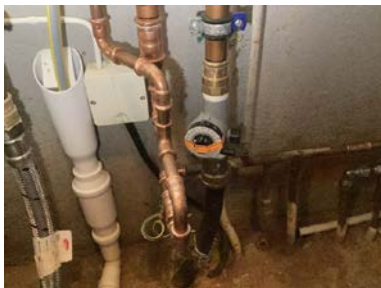
Plomber stoppekran teknisk rom kjeller.

Jeg anbefaler kontroll av røropplegg utført av fagperson.
