Fageråsen 992 A, 2420 TRYSIL

**Flott 4-roms selveiet  
fritidsleilighet fra 2016. Solrik  
sydvendt balkong og fin utsikt.  
Høyt på fjellet med ski inn/ut!**

# Tilstandsrapport

## FRITIDSLEILIGHET

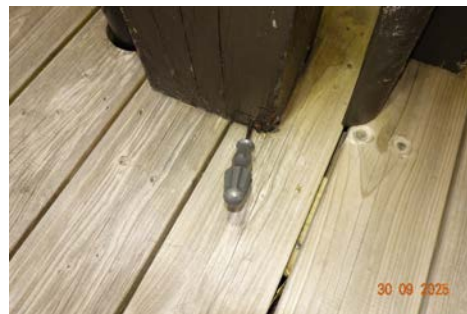
Det er påvist råteskade nederst i tresøyle i kontakt med terrassebord. Se bilde.

Eier opplyser: Skaden er meldt inn til sameiet/styret. Skade blir utbedret.

- Det må foretas tiltak for å lukke avviket.

**Kostnadsestimat: 10 000 - 50 000**

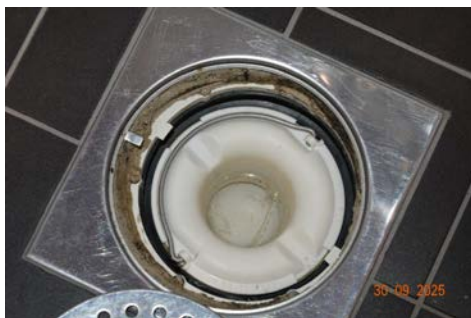
Synlig membran i sluk.

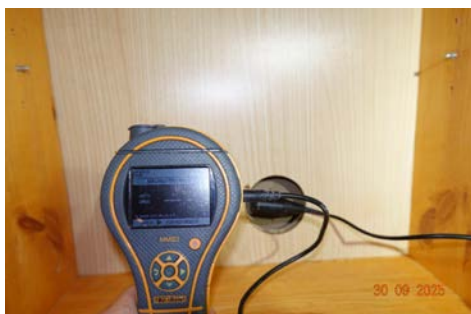
### ! TG 1 Tilliggende konstruksjoner våtrom

Hulltaking er foretatt midt på delevegg mot våtsonen. Ved bruk av fuktmåler ble det ikke registrert unormale verdier.

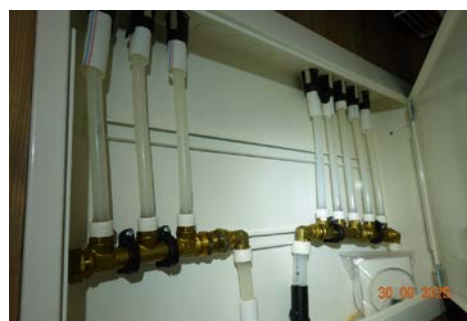
Stoppekran plassert på teknisk rom/vaskerom.  
Koblingskap for vannrør i vegg på teknisk rom/vaskerom.  
Vannledninger av rør i rør. Delvis kobberør, delvis krommet.  
Varmekabel i vannledning.  
Etablert drengåpning for eventuelt lekkasjevern.  
Montert lekkasjestopper.
