Fageråsen 992 A, 2420 TRYSIL

**Flott 4-roms selveiet  
fritidsleilighet fra 2016. Solrik  
sydvendt balkong og fin utsikt.  
Høyt på fjellet med ski inn/ut!**

# Tilstandsrapport

## FRITIDSLEILIGHET

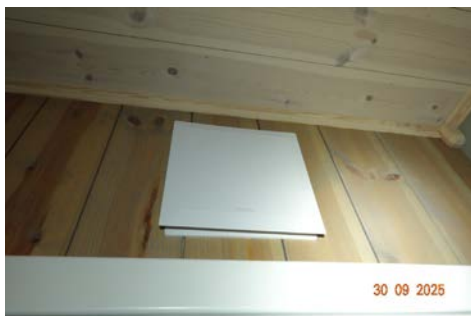
Avløpsledninger av PVC (plastrør).

Desentral ventilasjon med varmegjenvinning.
