Gamle Trysilveg 2, 2414 ELVERUM

**Særdeles velholdt og moderne  
3-roms selveierleilighet i sentrum.  
Oppusset i 2020, solrik balkong og  
nærhet til alt!**

# Tilstandsrapport

## BOLIGBYGG MED FLERE BOENHETER

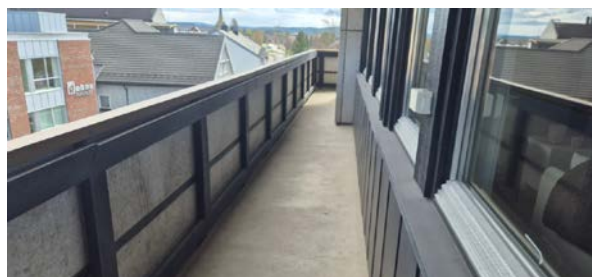
### TG 1 Balkonger, terrasser og rom under balkonger

Overbygget balkong mot øst og del sør. Støpt gulv og rekkverk i støpte elementer.

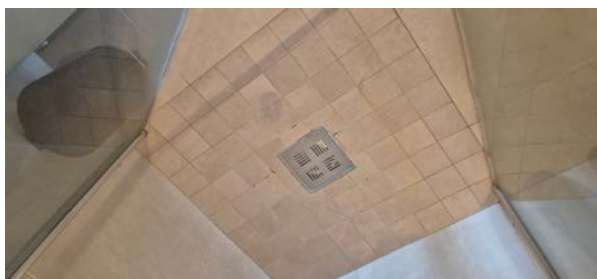
### ! TG 0 Sluk, membran og tettesjikt

Det er plastsluk og smøremembran med dokumentert utførelse. Sjekklister og kontrollerklæringer fra utførende entreprenører.

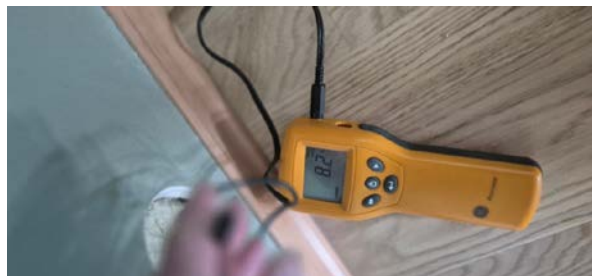
### ! TG 0 Tilliggende konstruksjoner våtrom

Hulltaking er foretatt uten å påvise unormale forhold. Hulltaking er foretatt fra soverom i vegg mot badet. Fuktkvotemåling (vekt%) i konstruksjonen ble målt til 8,2.

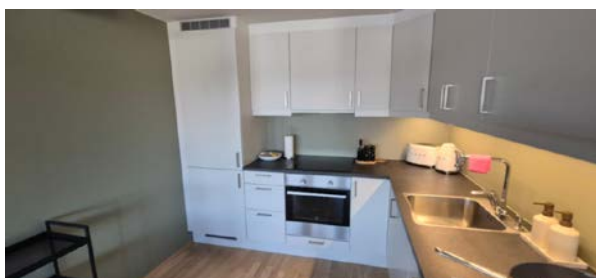
#### ! TG 0 Overflater og innredning

Kjøkkenet har innredning med profilerte fronter. Benkeplaten er av laminat. Det er kjølfrysenskap, oppvaskmaskin, platetopp, stekeovn, vannstoppsystem og komfyrvakt.

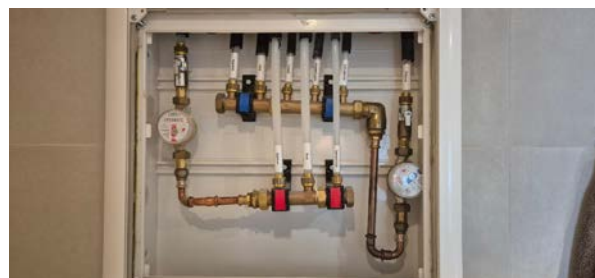
#### ! TG 1 Vannledninger

Innvendige vannledninger er av plast (rør i rør). Det er besiktiget i rørskap.  
Stoppekran i rørskap på badet. Front på rørskap bør merkes med "Stoppekran".

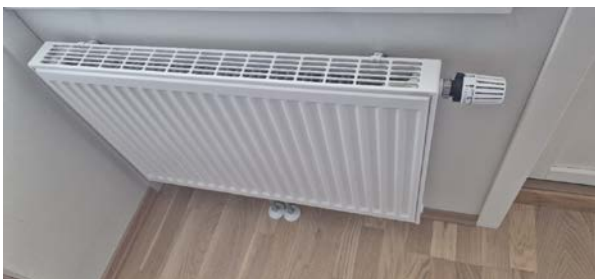
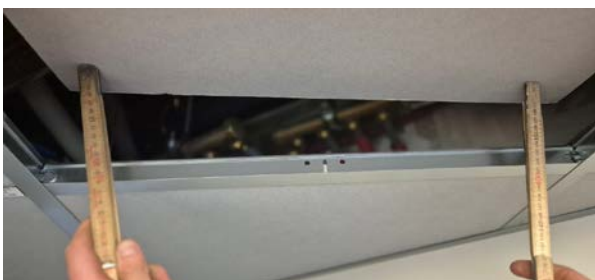
Varmefordeling i himling

For denne eiendommen er det gitt tilstandsgrad TG 2 (avvik som ikke krever umiddelbare tiltak) for følgende bygningsdeler-/komponenter:  
Vannbåren varme - Fordeling av varme er vanskelig tilgjengelig.

Plassering bør merkes.

**Kostnadsestimat: Ingen umiddelbar kostnad**
