# Tilstandsrapport

Boligbygg med flere boenheter

Smedstuvegen 3, 2030 NANNESTAD

Befaringsdato: 16.08.2025

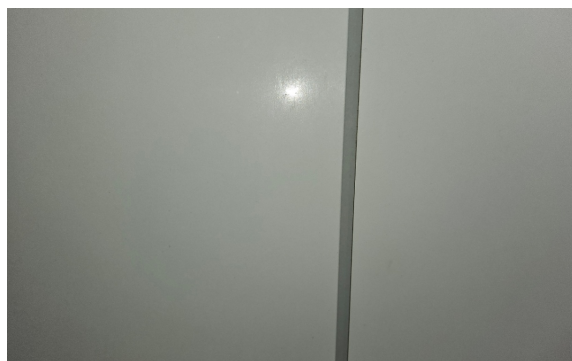
### ! TG 2 Overflater vegger og himling

Veggene har baderomsplater. Taket har himlingsplater.

Det registreres en glipp i kjøt mellom baderomsplater i dusjonen.

Det bør gjøres nærmere undersøkelser av avviket, da slike glipper kan forårsake fuktproblemer i bakenliggende konstruksjoner.

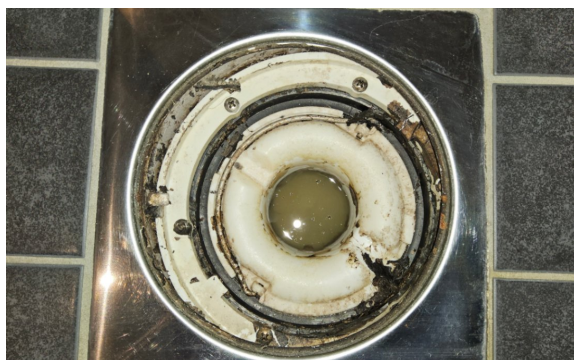
### ! TG 1 Sluk, membran og tettesjikt

Det er plastsluk og banemembran med dokumentert utførelse.
