Brunstadveien 200, 3159 MELSOMVIK

**Sjøutsikt og solrik fritidsidyll i  
Melsomvik | Leierett til båt plass |  
Stor tomt og terrasse | 3 soverom |  
2 bad**

# Tilstandsrapport

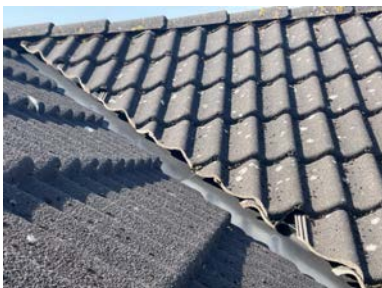
Knekt og manglende takstein i gradrenne

Knekte og manglende takstein i gradrennen bør skiftes ut for å hindre vanninntrenging og påfølgende fuktskader i takkonstruksjonen. Dersom tiltak ikke iverksettes, øker risikoen for skade på underliggende konstruksjoner og behov for mer omfattende reparasjoner.

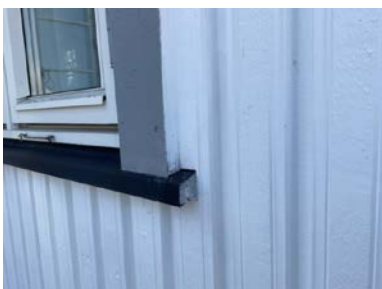
Kledning og vindusbelistning som er ført helt ned til vannbrett og beslag gir økt risiko for at kledning og belistning kan trekke fuktighet opp i endeveden og danne råte. Det anbefales å lage 6mm glippe mellom vannbrett/beslag og kledning.

Kledning som er ført helt ned mot vannbrett

Det bør etableres tilstrekkelig lufting i nedre kant av kledningen for å sikre god ventilasjon og redusere risikoen for fuktskader i veggkonstruksjonen.

Musetetting bør forbedres bak hjørnekasser for å hindre at skadedyr får tilgang til konstruksjonen.

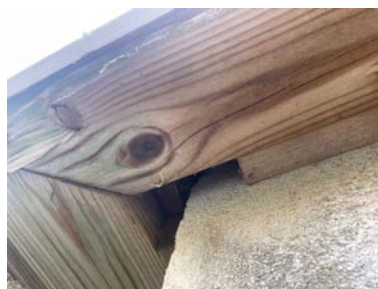
Manglende musetetting

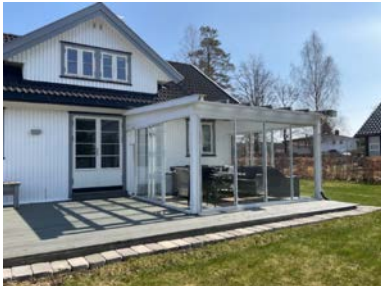
Innglasset terrasse.

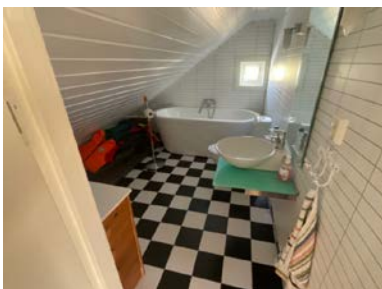
Bad Loftsetasjen

Rommets innvendige overflater består av fliser på gulv, våtromsplater på vegg og malt panel i tak.

- Det er påvist avvik i fallforhold til sluk i forhold til krav i forskrift på byggetidspunktet.

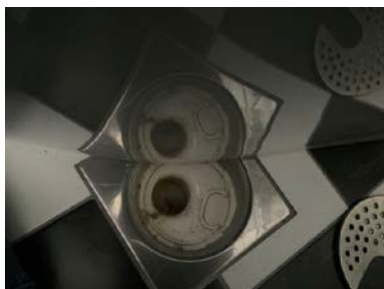
- Andre tiltak:
    - Det er viktig å merke seg at levetiden til en membran varierer basert på kvalitet, installasjon og bruk. Eldre membraner kan bli sprø og sprekke opp, noe som fører til at de mister sin vannettende funksjon. Dette kan resultere i vannlekkasjer gjennom vegger og gulv og fuktskader.
- Det anbefales å innhente dokumentasjon på utførelse av membran for å avklare risiko for lekkasjer og fuktskader. Manglende dokumentasjon kan medføre usikkerhet om tetthet og eventuell levetid på våtrommet.
- Feil utførelse og utettheter i membran kan medfører økt risiko for lekkasjer og fuktskader i konstruksjonen.

Sluk under badekar

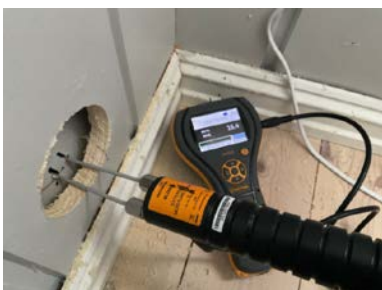
Det er foretatt hulltaking og fuktmåling i tilliggende konstruksjon til våtrommet uten at det ble påvist fukt inne i konstruksjonen. Hulltaking er foretatt på en tilfeldig valgt plass hvor det vil være sannsynlig at det kan forekomme fukt, sett opp mot fuktbelastning i våtrommet. Det kan ikke gis noen uforbeholden garanti for øvrige vegger i rommet.

Tilstandsgrad TG:0 er satt med bakgrunn i at det ikke er målt fukt i konstruksjonen.

Fuktmåling i vegg ved hulltaking.

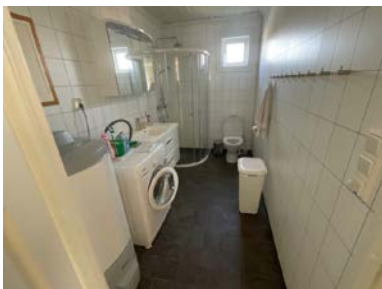
Bad

I rommet er det vaskeservant i innredning, toalett og dusj. Rommet er ventilert med lufterventil og luftespalte i dørterskel. Rommets innvendige overflater består av fliser på gulv. Flisimiterte våtromsplater på vegg og malt panel i tak.

Det er opplegg for vaskemaskin i rommet.

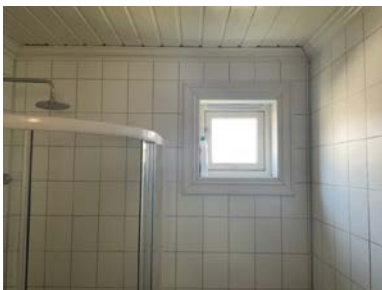
- Det er vindu/dør med ikke fuktbestandige materialer i våtsonen (ved vask, dusj, badekar, osv.), løsningen eller byggematerialet er uegnet.

Vindu i våtsone

Det er lukket dusjkabinett i rommet. Dette gjør at vindu og vinduskarmen ikke blir direkte utsatt for fukt.

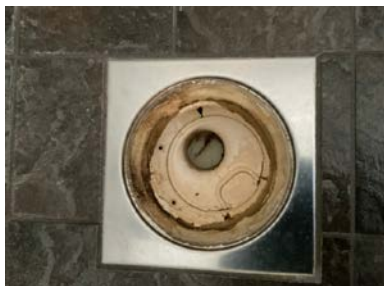
- Det er påvist avvik i fallforhold til sluk i forhold til krav i forskrift på byggetidspunktet.

Gulvskinne til dusjnisse hindrer lekkasjevann utenfor dusjnisse å renne fritt til sluk

Sluk i dusjsone

Gulvskinne til dusjnisse bør fjernes eller det bør på andre måter etableres avrenning til sluk for lekkasjevann utenfor dusjnisse. Når muligheten for avrenning til sluk for lekkasjevann utenfor dusjsone er stengt kan lekkasjevann renne ut over dørterskel eller til andre deler av konstruksjonen.

Det anbefales å innhente dokumentasjon på utførelse av membran for å avklare risiko for lekkasjer og fuktskader. Manglende dokumentasjon kan medføre usikkerhet om tetthet og eventuell levetid på våtrommet.

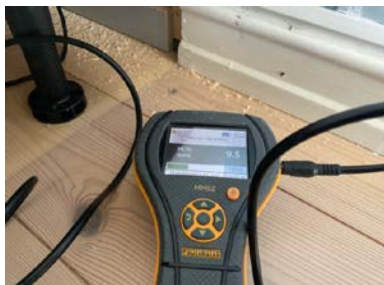
Det er foretatt hulltaking og fuktmåling i tilliggende konstruksjon til våtrommet uten at det ble påvist fukt inne i konstruksjonen. Hulltaking er foretatt på en tilfeldig valgt plass hvor det vil være sannsynlig at det kan forekomme fukt, sett opp mot fuktbelastning i våtrommet. Det kan ikke gis noen uforbeholden garanti for øvrige vegger i rommet.

Tilstandsgrad TG:0 er satt med bakgrunn i at det ikke er målt fukt i konstruksjonen.

Fuktmåling i vegg ved hulltaking.

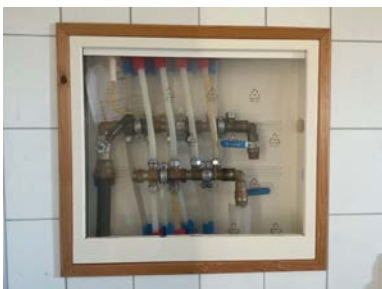
Hyttens innvendige vannrør er av plast.

Tilstandsgrad TG:1 sette med bakgrunn i observerte nyere vannrør med god restlevetid.

Vannfordelingsskap.

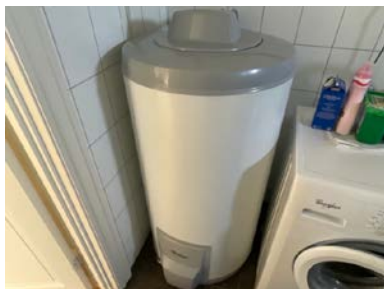
Konsekvensen av dagens løsning er økt risiko for varmgang og mulig brann i stikkontakten, noe som kan medføre skade på bygningen og fare for personsikkerheten.

200L VV bereder

Det bør etableres forskriftsmessig, fast el-tilkobling av varmtvannsbereideren via koblingsboks.

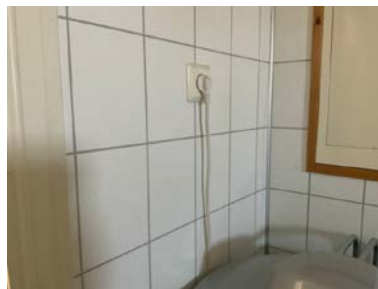
Støpsel til VV bereder

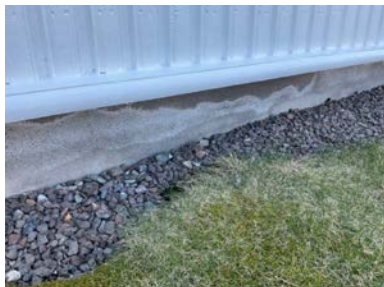
Det er noe saltutslag på utvendig fundament. Ukjent årsak.

Skjoldet og saltutslag på fundament.
