**Lys & stilig 1-roms m/hems  
(15kvm) | Generøs takhøyde 3,3m |  
Store vinduer | IN-ord. | Ingen  
forkjøp/dok.avg. | Bakgård**

# Tilstandsrapport

Befaringsdato: 20.11.2025

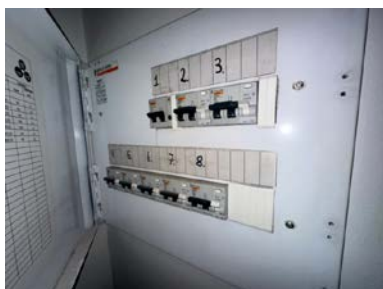
**TG2 settes i følge forskrift på anlegg, uten fremlagt samsvarserklæring/ dokumentasjon på hele anlegget.**

Sikringsskap med automatsikringer.
