Snarvegen 24, 4353 KLEPP STASJON

**Selveierleilighet med 2 soverom  
Terrasse med gode solforhold  
Parkering - Lave felleskostnader**

# gnr. 10, bnr. 238, snr. 2

# Tilstandsrapport

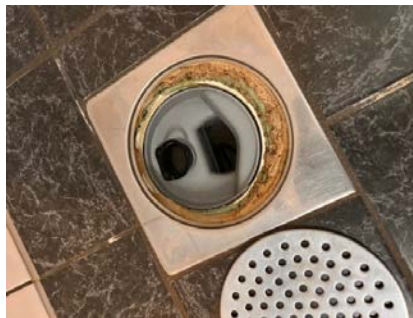
Sluk

Det er påvist andre avvik:

Økt risiko for lekkasjer til underliggende konstruksjoner ved svikt i membran eller tilkoblinger. Skader kan utvikle seg skjult og medføre kostbare utbedringer.

Det anbefales jevnlig kontroll av sluk og tilkoblinger, samt å være oppmerksom på tegn til fukt (misfarging, lukt, løse fliser mv.). På generelt grunnlag må oppgradering av badet med ny membran påregnes på sikt.
